Comune di  
**Genola**  
Provincia di Cuneo

**P E B A**

**Piano  
Eliminazione  
Barriere  
Architettoniche**

**Schede edifici**

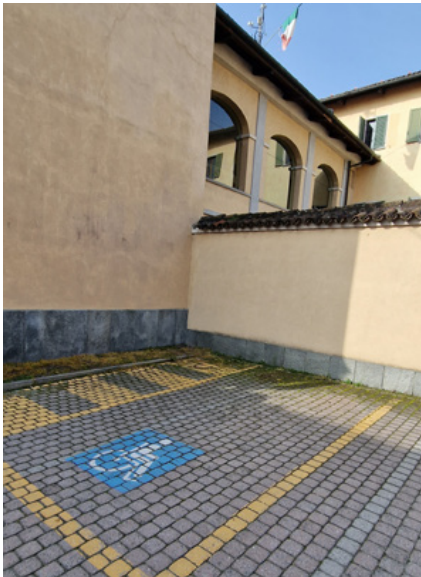
| Assente segnaletica verticale. | | | |

| Ambito | Criticità rilevata | Possibile intervento risolutivo | Rif. normativi | Stima Costo |
|---|---|---|---|---|
| Parcheggi | Assenza segnaletica verticale<br>Parcheggio riservato | Adeguamento stallo riservato | D.P.R. n. 495/1992 e s.m.i. | 300,0 € |

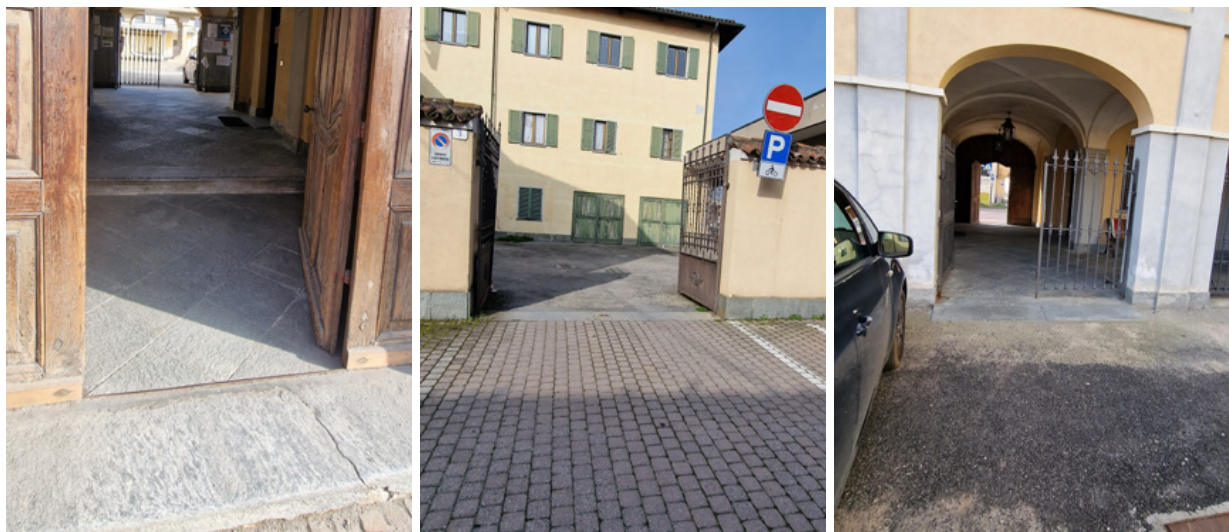
| L'accesso principale su Via Roma non coincide con l'ingresso accessibile, posto su Via Combattenti, da posizionarsi cartellonistica orientativa ed informativa che indirizzi l'utenza all'ingresso accessibile. | | | |

| Ambito | Criticità rilevata | Possibile intervento risolutivo | Rif. normativi | Stima Costo |
|---|---|---|---|---|
| Accesso area esterna | Assenza segnaletica informativa ed orientativa che orienti l'utenza dall'ingresso principale all'ingresso accessibile | Fornitura e posa cartellonistica orientativa | DM 236/89 4.3<br>DPR503/96 1.2.c | 200,0 € |

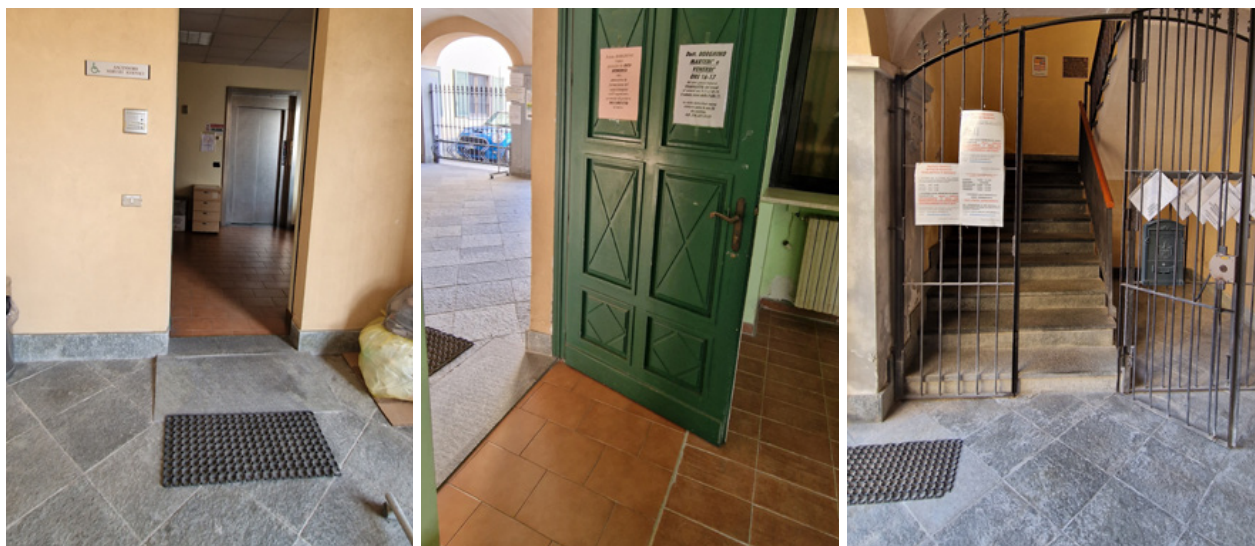
*Il porticato al piano terra disimpegna i diversi accessi. Da eliminare gli zerbini non incassati, possibile sostituirli con modelli fissi con guide laterali. Da riposizionare ad altezza accessibile il citofono in corrispondenza dell'ingresso per il locale ascensore.*

| Ambito | Criticità rilevata | Possibile intervento risolutivo | Rif. normativi | Stima Costo |
|---|---|---|---|---|
| Accesso alla struttura | Citofono ingresso locale ascensore ad altezza superiore a 130 cm | Collocamento citofono tra 110 e 130 cm di altezza | DM 236/89 8.1.3 | 220,0 € |
| Accesso alla struttura | Presenza di zerbini non incassati ingressi pt | Installazione modelli zerbini fissi con guide laterali (3) | DM 236/89 4.1.2 | 1.500,0 € |

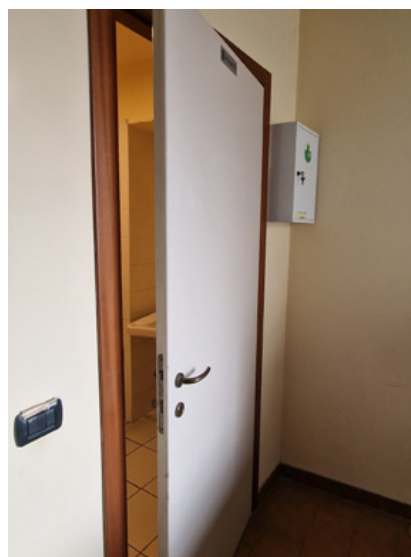
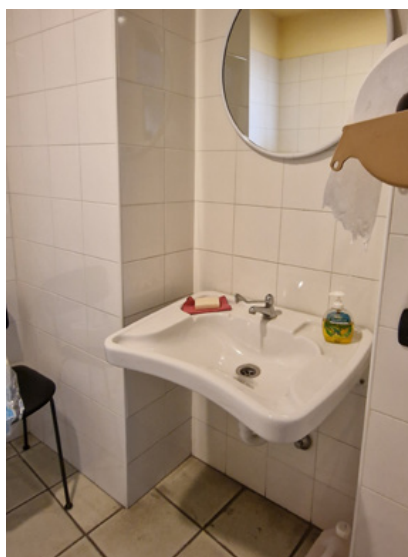
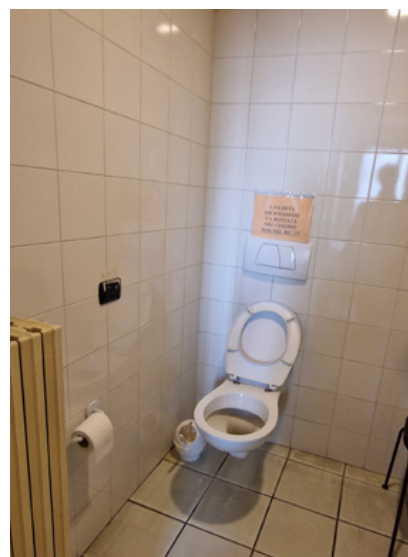
#### Documentazione fotografica

Tipologia di adeguamenti necessari: *presente un bagno accessibile al pt da dotare di maniglione ribaltabile wc e targhetta di bagno accessibile. Non sono presenti ulteriori bagni accessibili all'interno della struttura, opportuno adeguare il bagno per il pubblico dell'ambulatorio medico ed uno dei bagni al piano 1, da adeguare le porte che presentano luce inferiore a 75 cm.*

| Ambito | Criticità rilevata | Possibile intervento risolutivo | Rif. normativi | Stima Costo |
|---|---|---|---|---|
| Servizi igienici | Assenza targhetta bagno accessibile pt | Installazione targhetta di bagno accessibile | DM 236/89 8.1.6 | 26,0 € |
| Servizi igienici | Assenza maniglione ribaltabile wc bagno accessibile pt | Installazione maniglione ribaltabile wc | DM 236/89 8.1.6 | 350,0 € |
| Servizi igienici | Assenza di bagno accessibile ad ogni livello | Adeguamento bagno ambulatorio ed un bagno al p1 | DM 236/89 8.1.6 | 9.000,0 € |

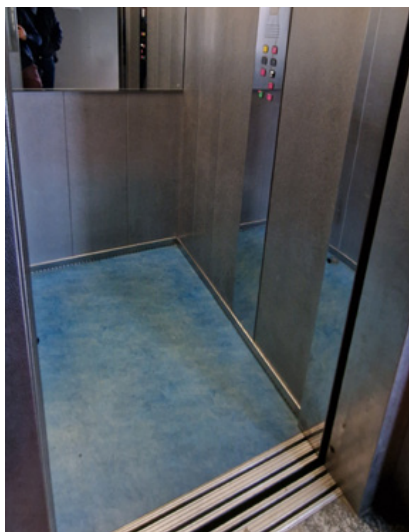
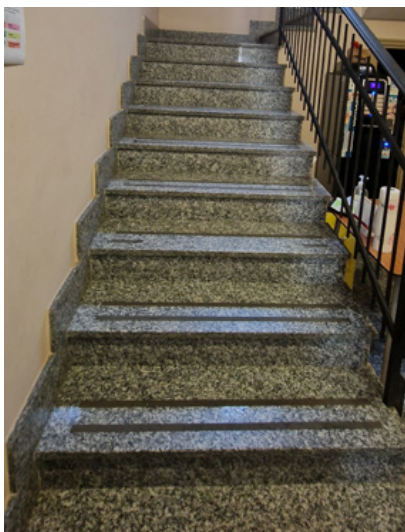
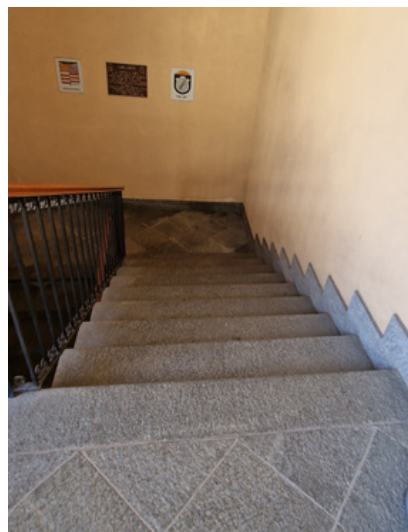
## Documentazione fotografica

*Le scale comuni esterne non sono dotate di segnalazione pedotattile di fine ed inizio scala. Il corrimano risulta presente solo su un lato. L'ascensore presenta dimensioni di cabina inferiore allo standard per gli edifici pubblici di nuova costruzione.*

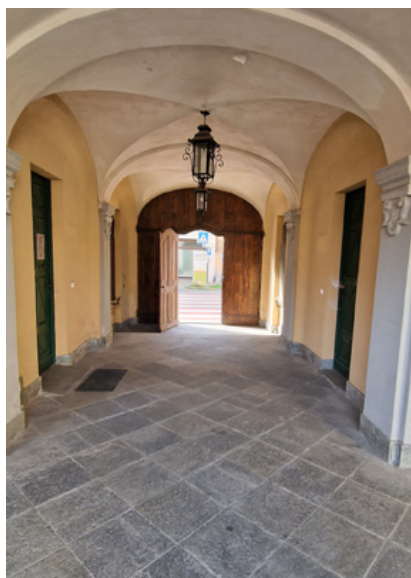
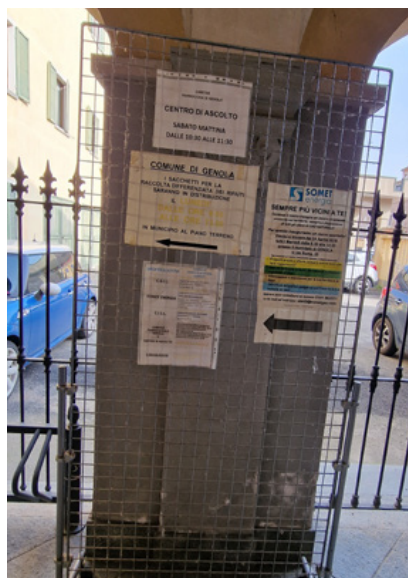
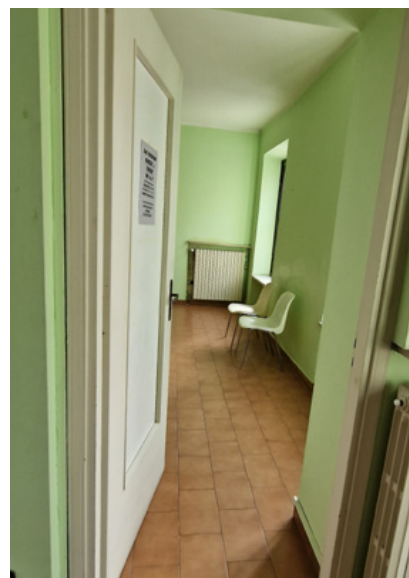
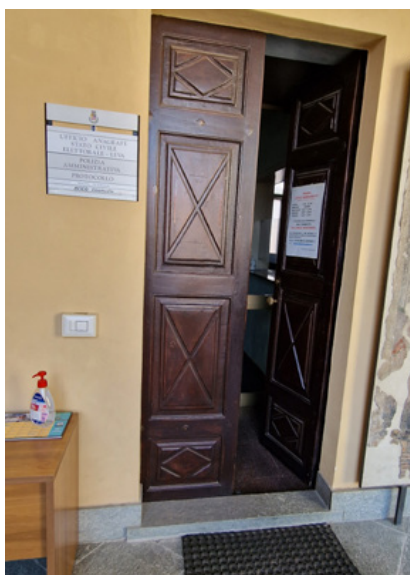
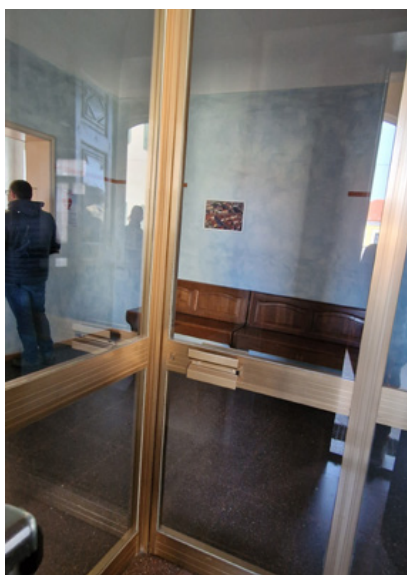
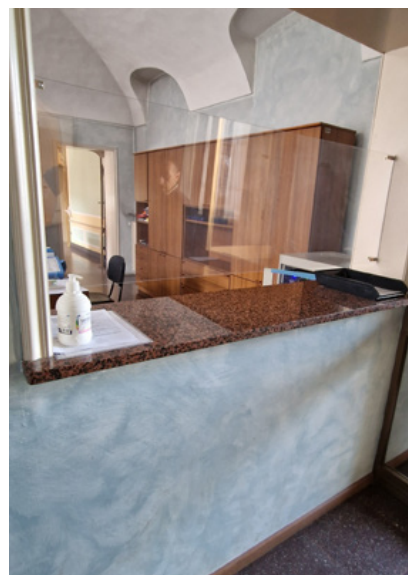
## Documentazione fotografica

Da posizionare a tutte le porte vetrate che aprono sugli spazi comuni segnalazione per consentire a persona ipovedente d'individuare la superficie trasparente. La cartellonistica/segnalatica può essere implementata con cartelli CAA (Comunicazione Alternativa Aumentativa) utili per persone con disturbi dello spettro autistico, ipovedenti o persone di lingua straniera. Opportuno segnalare applicando una striscia antisdrucciolo in colorazione a contrasto il gradino successivo all'ingresso principale al piano terra. Presente al primo piano gradini alla soglia e zerbini non incassati agli accessi dell'ufficio anagrafe-demografici e della porta per raggiungere il secondo piano.

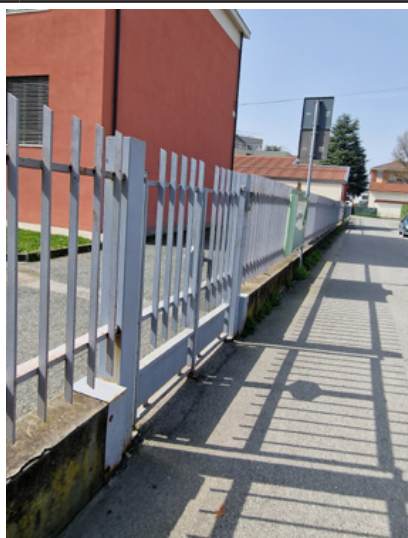
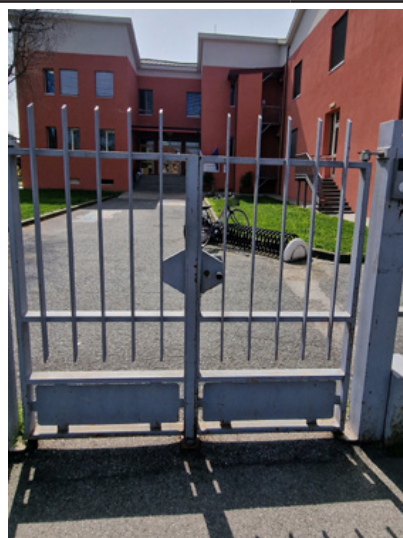
## Documentazione fotografica

| <i>Da riposizionare il citofono.</i> | | | |

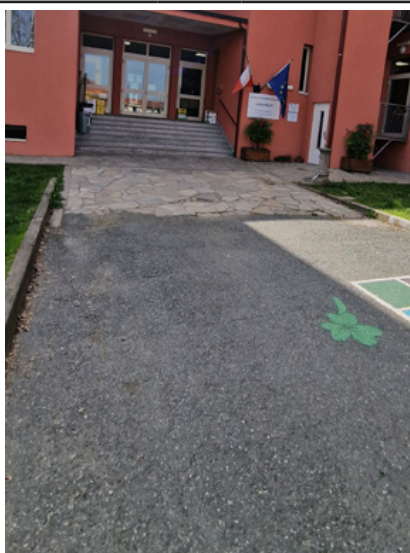
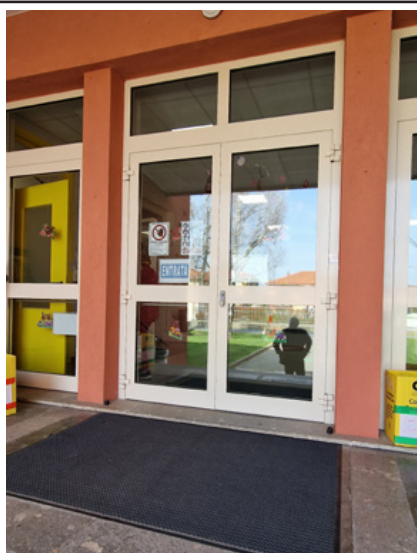
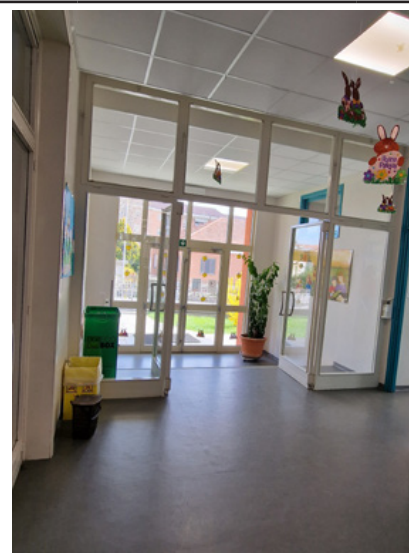
## Documentazione fotografica

L'accesso principale della scuola si trova in posizione sopraelevata rispetto al piano del cortile, l'ascensore esterno rappresenta l'accesso accessibile alla scuola. I gradini non risultano dotati di segnalazione pedotattile per non vedenti. L'accesso si costituisce di porte vetrate poste in serie, da posizionare a tutti i battenti dispositivo che permetta anche a persona ipovedente l'immediata individuazione della superficie trasparente. Il vetro arriva a meno di 40 cm dal pavimento, la tipologia d'infisso è comunque tale da garantire assoluta solidità anche in caso di urti con una carrozzina.

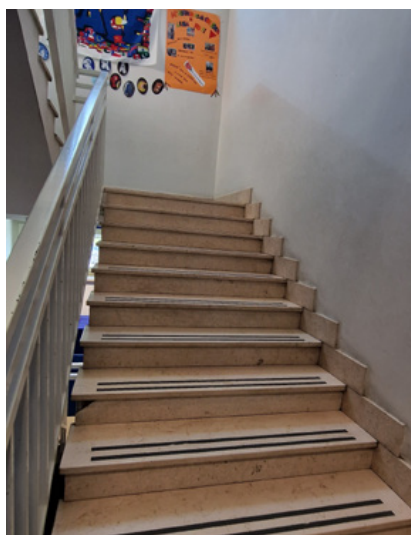
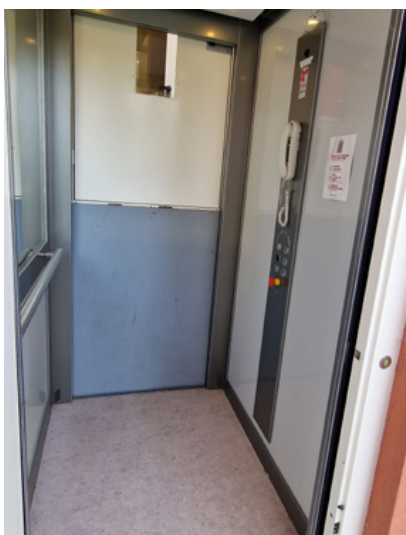
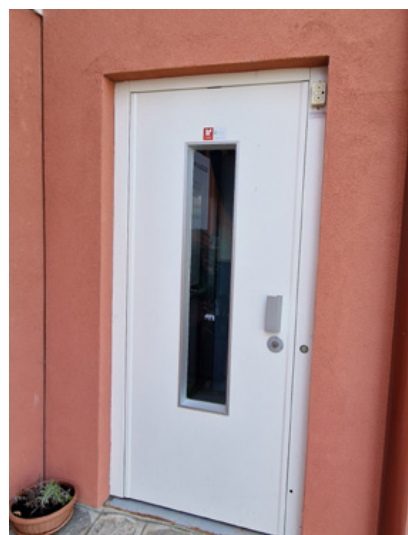
## Documentazione fotografica

| 4 Interno edificio | | | | | | | |
|---|---|---|---|---|---|---|---|
| <i>Le scale interne non sono dotate di secondo corrimano lato muro e di segnalazione pedotattile di fine ed inizio scala. L'ascensore presenta dimensioni di cabina inferiore allo standard ottimale per gli edifici pubblici di nuova costruzione.</i> | | | | | | | |

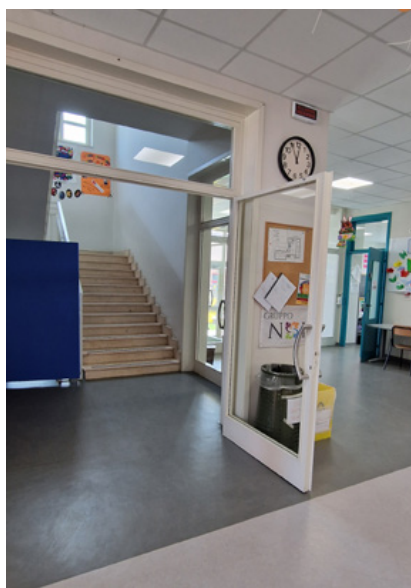
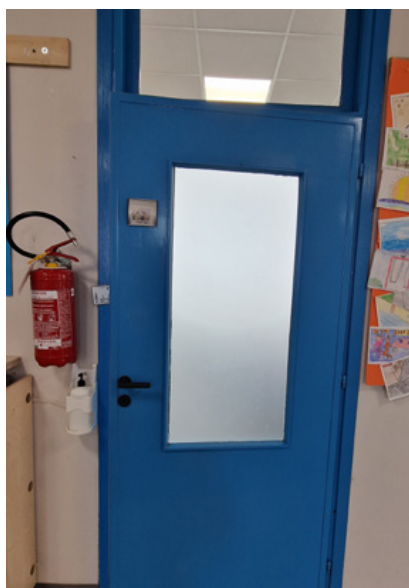
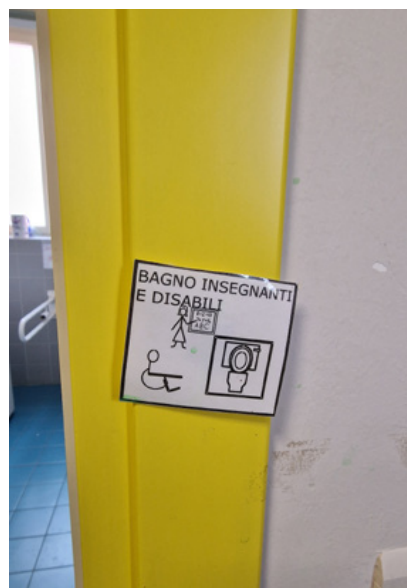
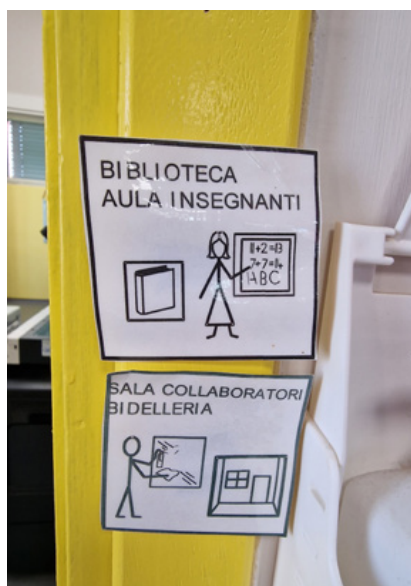
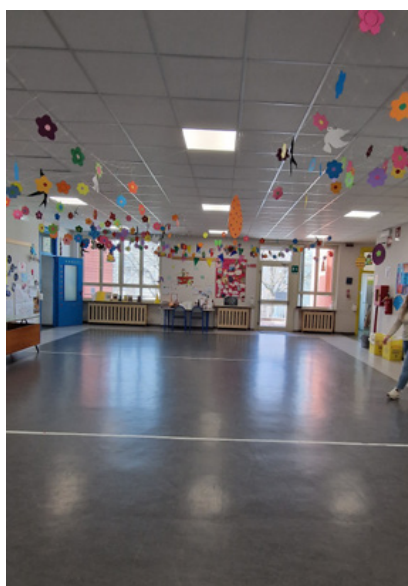
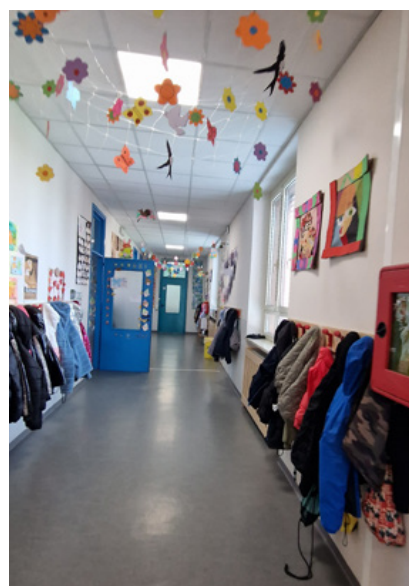
## Documentazione fotografica

*Necessario apporre a tutte le porte vetrate presenti negli spazi comuni segnalazione che permetta anche ad utente ipovedente l'immediata individuazione delle superfici trasparenti. Presente in maniera diffusa segnaletica realizzata con la codifica della Comunicazione Alternativa Aumentativa utile per persone con disturbi dello spettro autistico o persone di lingua straniera.*

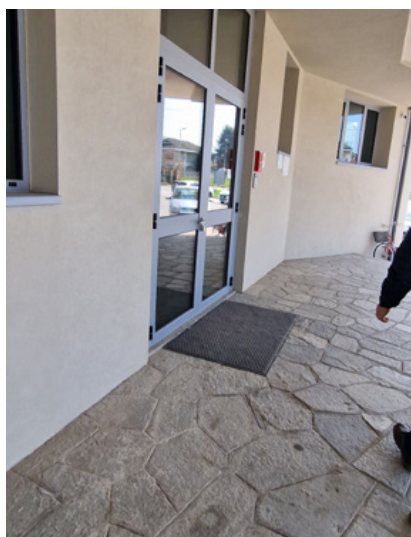
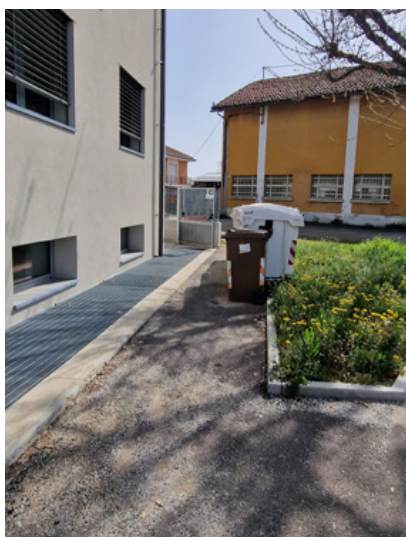
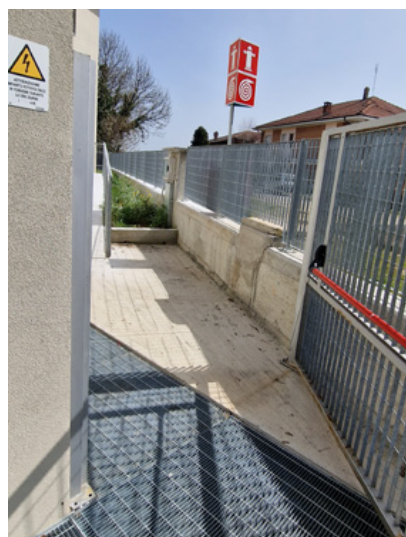
## Documentazione fotografica

| <p><i>L'ingresso principale della scuola non coincide con l'ingresso accessibile, in quanto presenta successivamente alla porta alcuni gradini. L'ingresso accessibile sarà quindi quello laterale, da modificare però il cancelletto di chiusura esterno per renderlo apribile anche dall'esterno. Necessario posizionare cartellonistica che orienti l'utenza all'ingresso accessibile. In corrispondenza dell'ingresso accessibile c'è da raccordare il marciapiede al perimetro eliminando il gradino superiore a 2,5 cm per una larghezza di almeno 150 cm. Da posizionare vetrofanie alla porta d'ingresso principale, da riposizionare il citofono ed incassare lo zerbino.</i></p> | | | | | |

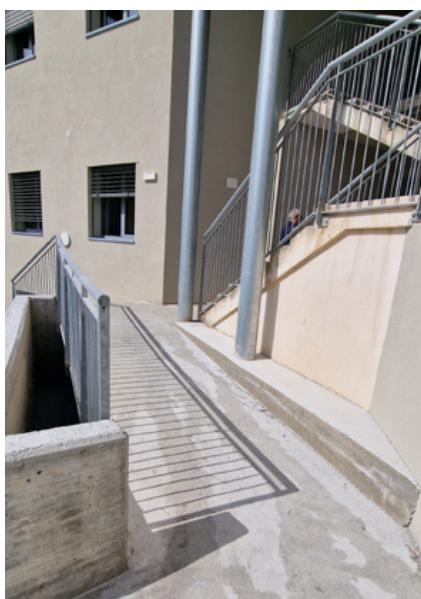
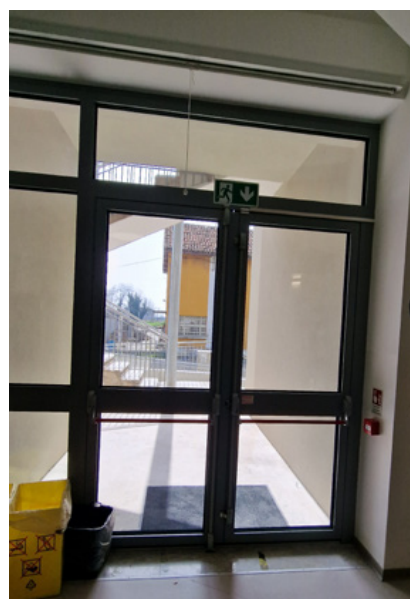
## Documentazione fotografica

La rampa per raggiungere l'accesso accessibile laterale non è dotata di corrimano da posizionarsi preferibilmente a doppia altezza. Da posizionare vetrofanie alla porta d'accesso e incassare lo zerbino.

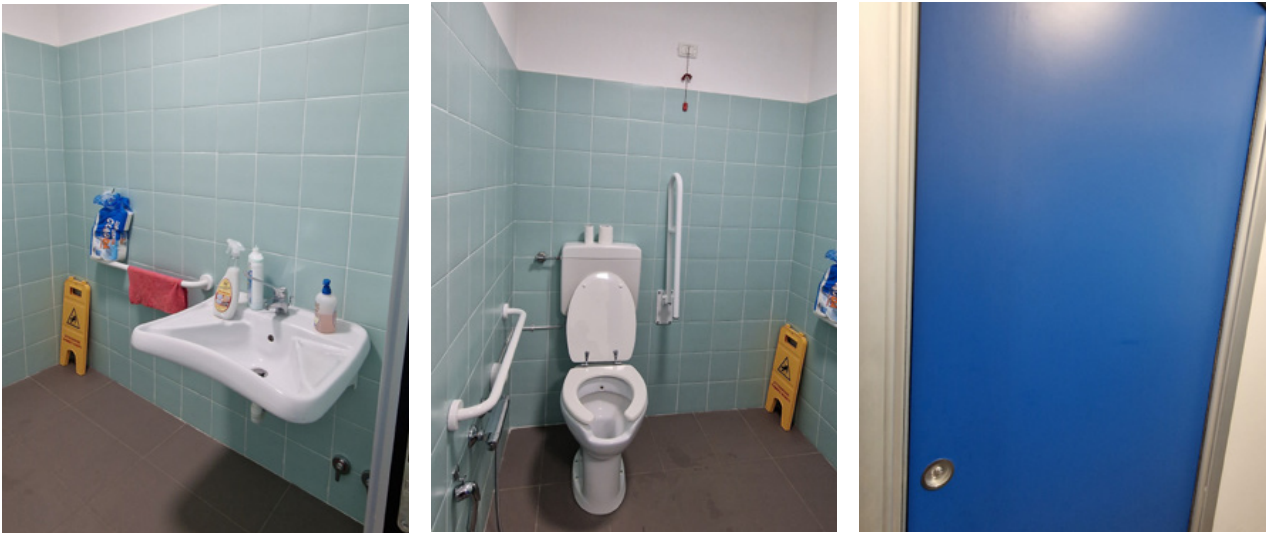
| 4 Interno edificio | | | | | | | |
|---|---|---|---|---|---|---|---|
| Tipologia di adeguamenti necessari: <i>è presente un bagno accessibile a tutti i livelli, da posizionarsi targhetta identificativa a tutte le porte.</i> | | | | | | | |

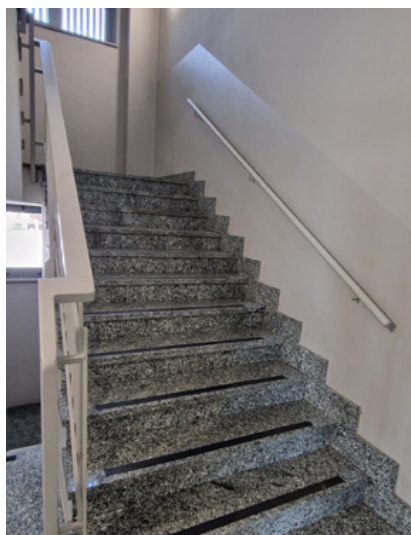
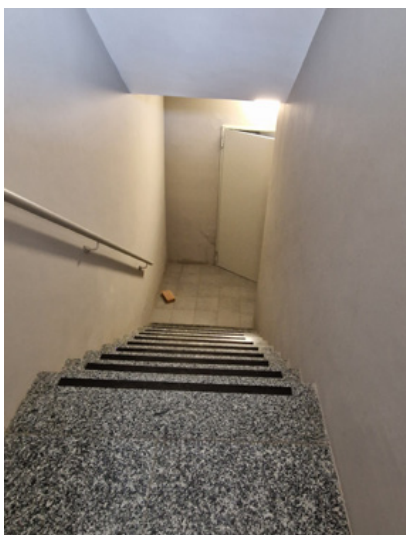
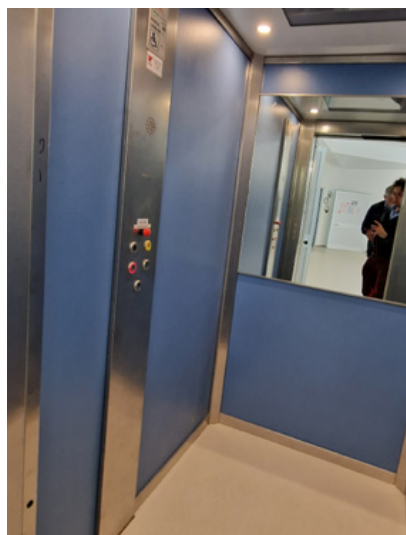
## Documentazione fotografica

| 4 Interno edificio | | | | | | | |
|---|---|---|---|---|---|---|---|
| <i>Non tutte le scale interne non sono dotate di secondo corrimano lato muro, da posizionarsi preferibilmente a doppia altezza laddove mancante. Assente segnalazione pedotattile di fine ed inizio scala.</i> | | | | | | | |

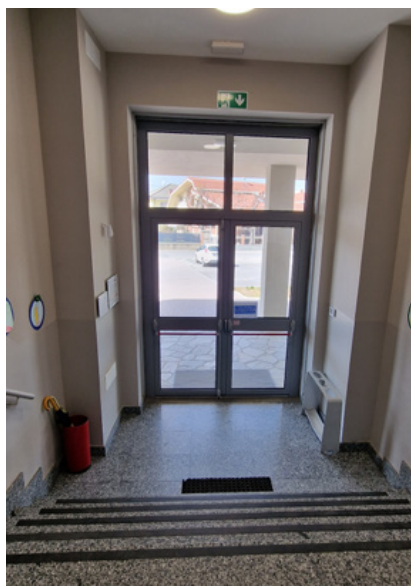
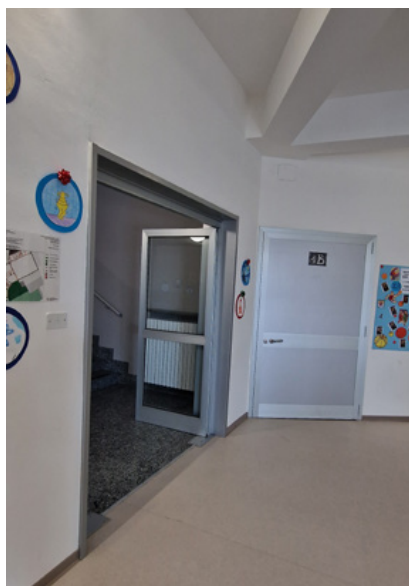
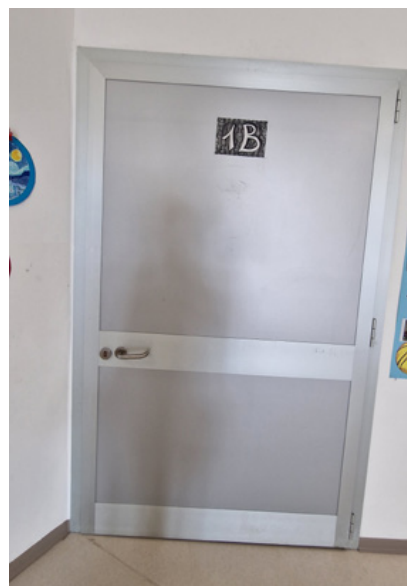
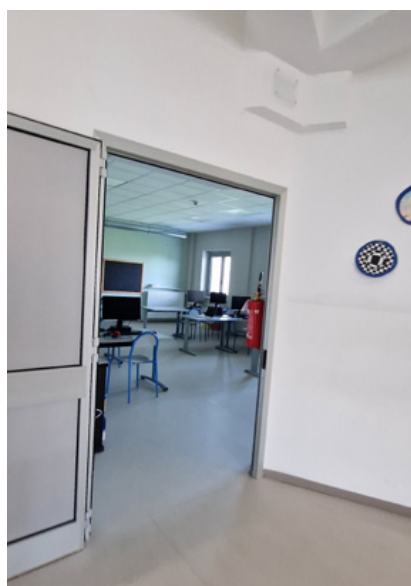
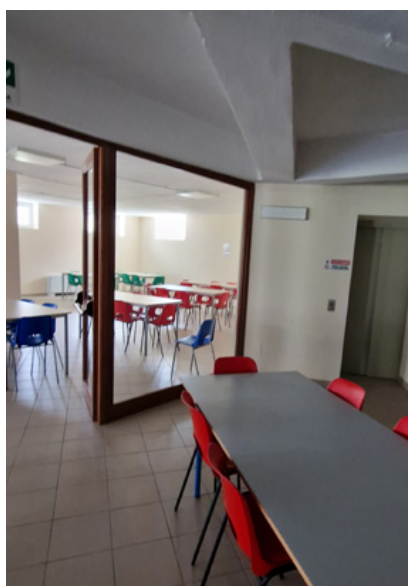
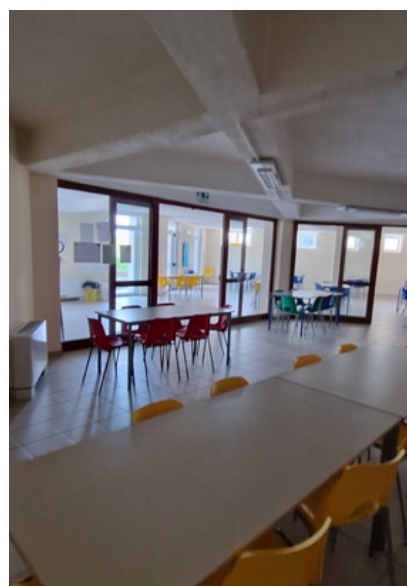
*La cartellonistica/segnaletica puo' essere implementata con cartelli CAA (Comunicazione Alternativa Aumentativa) utili per persone con disturbi dello spettro autistico, ipovedenti o persone di lingua straniera. Necessario apporre a tutte le porte vetrate presenti negli spazi comuni segnalazione che permetta anche ad utente ipovedente l'immediata individuazione delle superfici trasparenti. Le vetrofanie sono da posizionarsi anche in corrispondenza delle vetrate fisse negli spazi della mensa.*

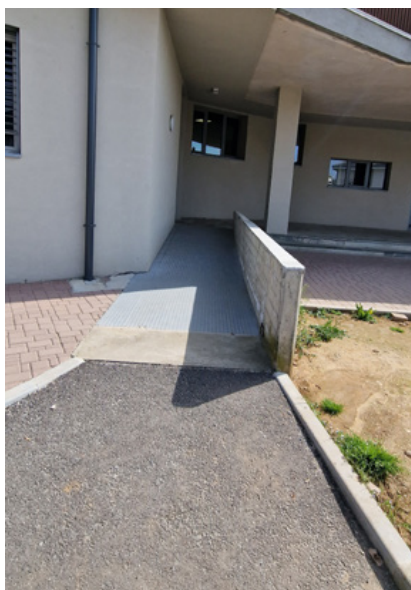
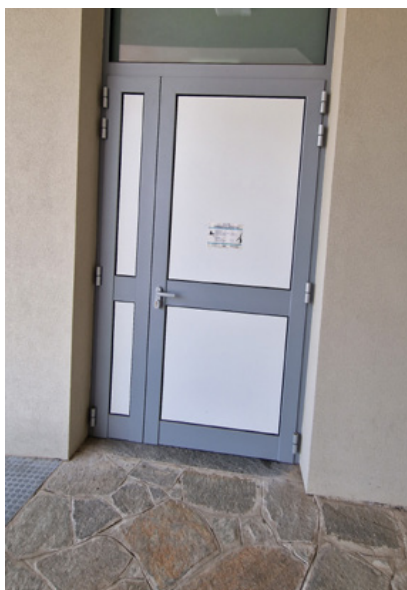
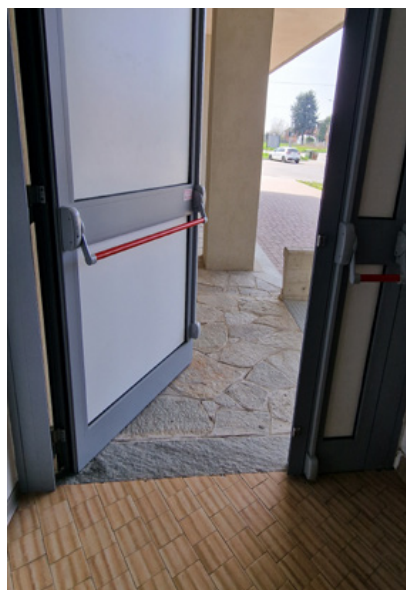
| La rampa per raggiungere l'ingresso della palestra non è dotata di corrimano, da posizionarsi preferibilmente almeno su un lato a doppia altezza. | | | |

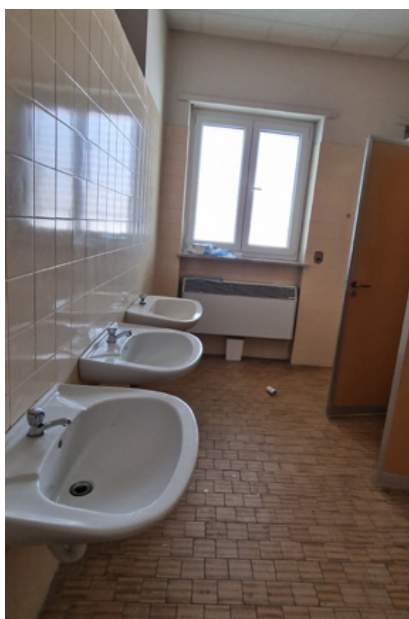
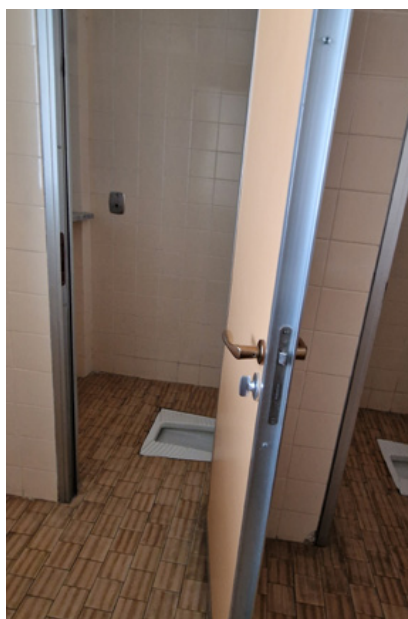
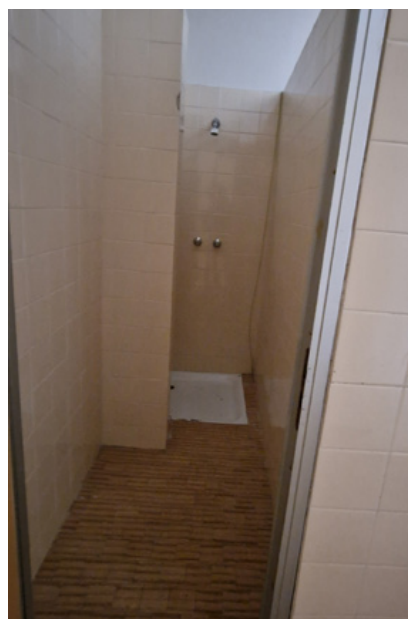
Tipologia di adeguamenti necessari: *la zona spogliatoi presenta una distribuzione poco funzionale con bagni e docce separati dagli spogliatoi. In termini di accessibilità sarebbe opportuno riorganizzare la distribuzione funzionale degli spazi dotando di bagno disabili e zona docce accessibile entrambi gli spogliatoi atleti.*

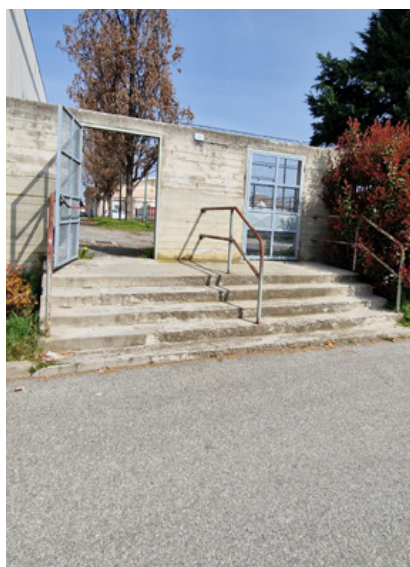
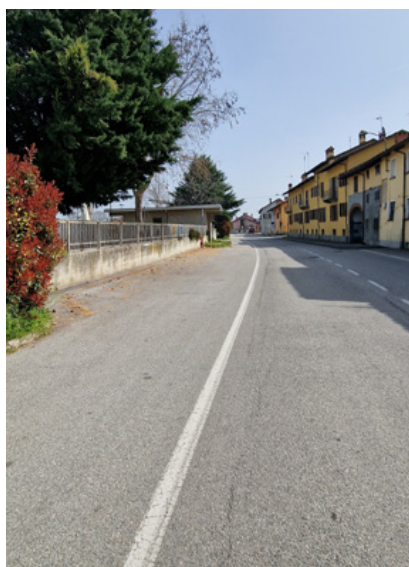
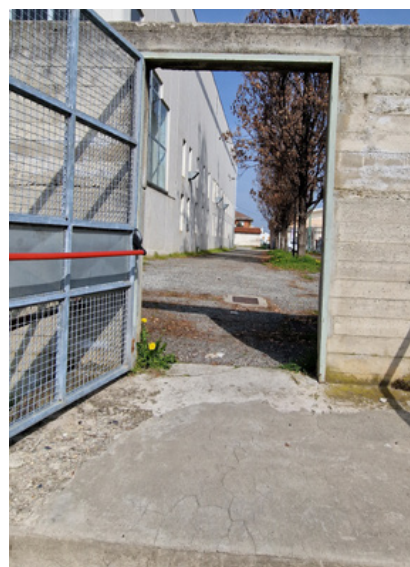
| <i>L'accesso principale avviene da Via San Sebastiano, questo presenta gradini, assente rampa di raccordo. Possibile ipotizzare la realizzazione di una rampa rimuovendo l'aiuola alla destra dell'ingresso. Tale intervento assicurerebbe al contempo la realizzazione di un accesso accessibile anche per il pubblico del calcio e per il bocciodromo, riservando l'ingresso accessibile esistente da Piazza Delle Scuole, ai soli atleti senza mischiare i flussi.</i> | | | |

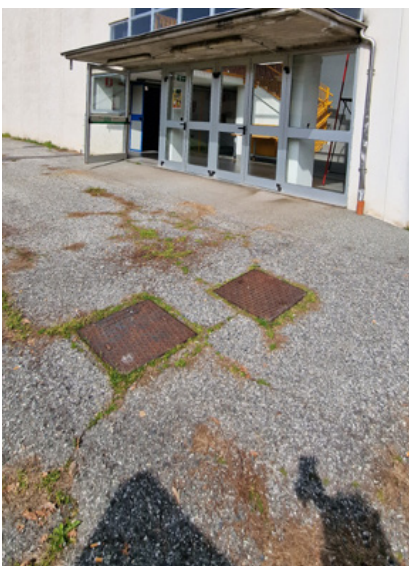
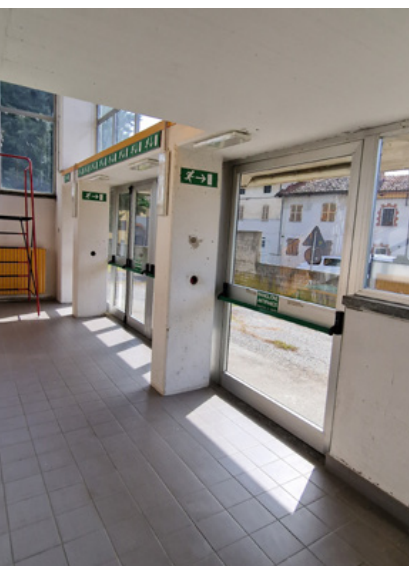
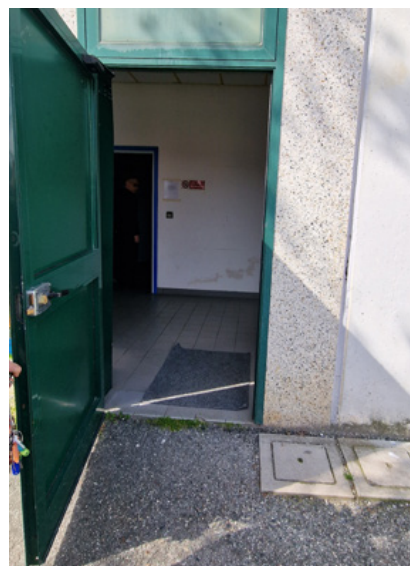
*L'accesso si costituisce di porte vetrate, da posizionare ai battenti dispositivo che permetta anche a persona ipovedente l'immediata individuazione della superficie trasparente. Il vetro arriva sino al pavimento, la tipologia d'infisso è comunque tale da garantire assoluta solidità anche in caso di urti con una carrozzina. Da incassare lo zerbino in corrispondenza dell'ingresso atleti.*

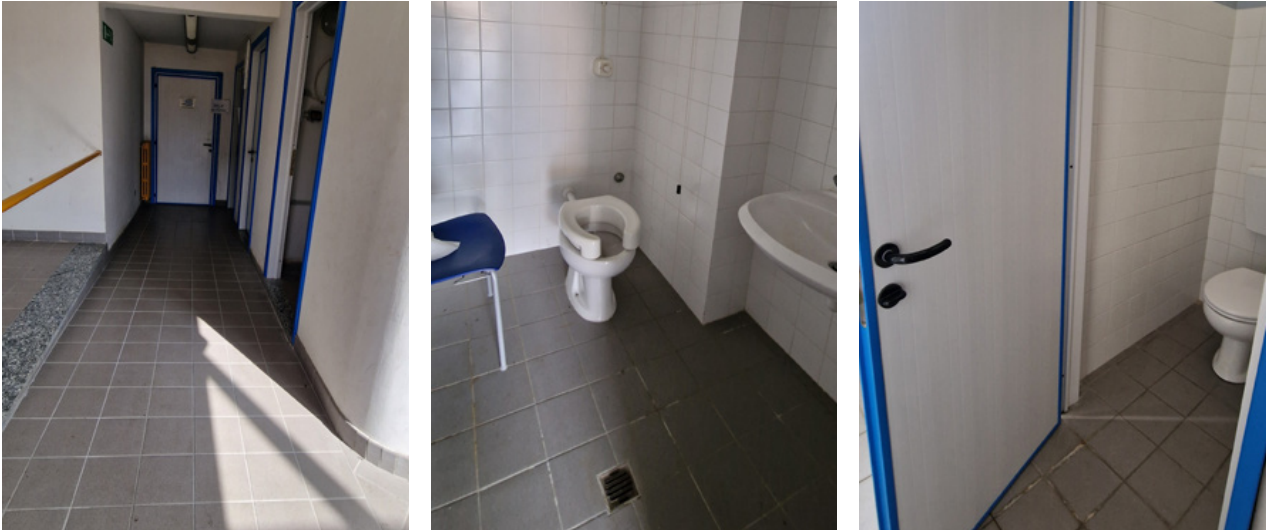
| 4 Interno edificio | | | | | | | |
|---|---|---|---|---|---|---|---|
| Tipologia di adeguamenti necessari: <i>è presente un bagno accessibile per il pubblico completo, opportuno posizionare un corrimano su un lato lungo la rampa che consente di raggiungere il bagno disabili. Gli spogliatoi non sono dotati di bagno disabili né di docce accessibili. Opportuno che almeno entrambi gli spogliatoi atleti vengano dotati di bagno disabili; l'intervento che garantirebbe la massima accessibilità sarebbe adeguare le aree docce al fine di renderle completamente raso ed accessibili, per ridurre l'impatto dell'intervento si potrà procedere ad adeguare almeno una doccia per spogliatoio dotandola di seggiolino ribaltabile e set di maniglioni.</i> | | | | | | | |

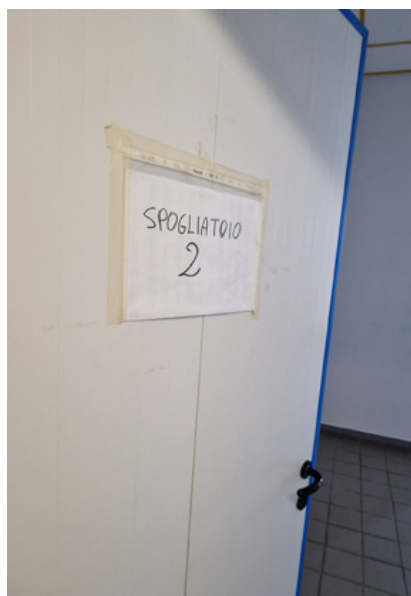
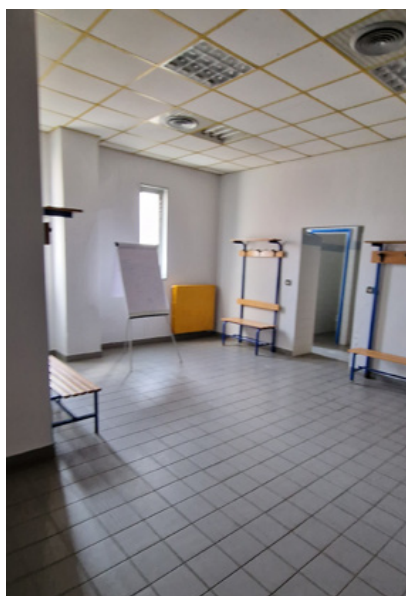
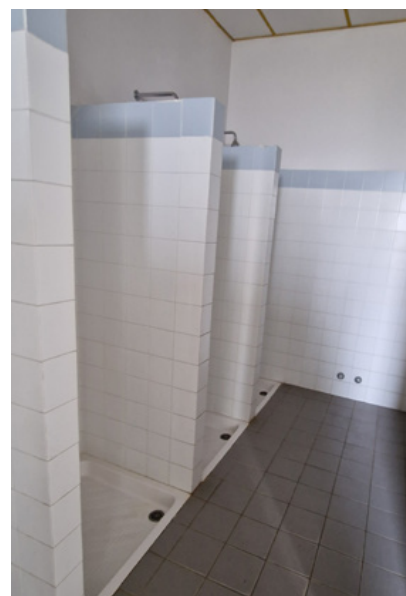
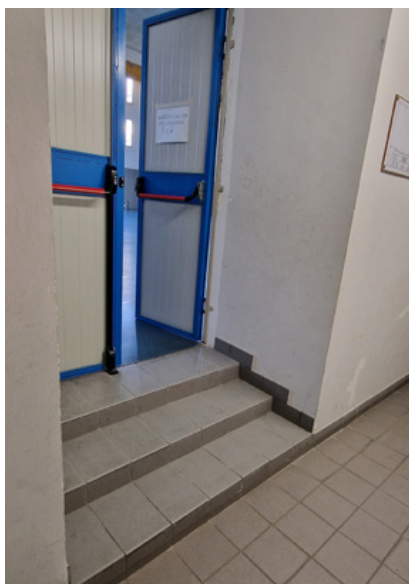
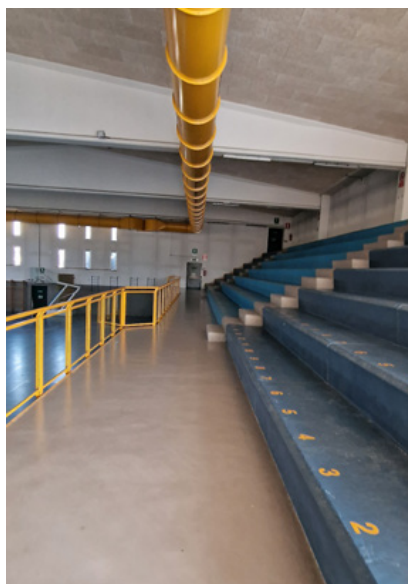
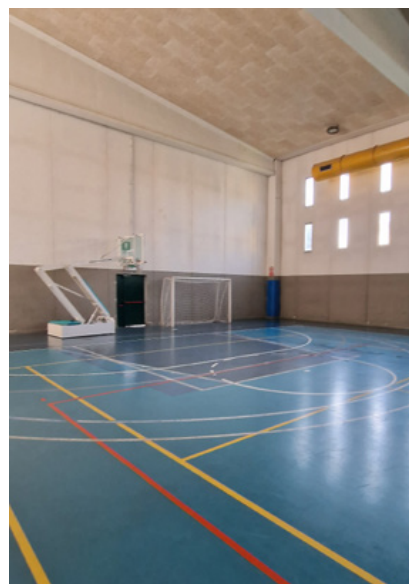
*Il livello degli spogliatoi si trova a quota inferiore rispetto a quello del campo da gioco. Si ipotizza la realizzazione di una doppia rampa longitudinalmente al corridoio degli spogliatoi al fine di garantire uno sbarco al livello del campo da gioco, sarà necessario aprire un vano nel muro tra corridoio e campo da gioco in corrispondenza della quota sommitale in piano delle due rampe.*

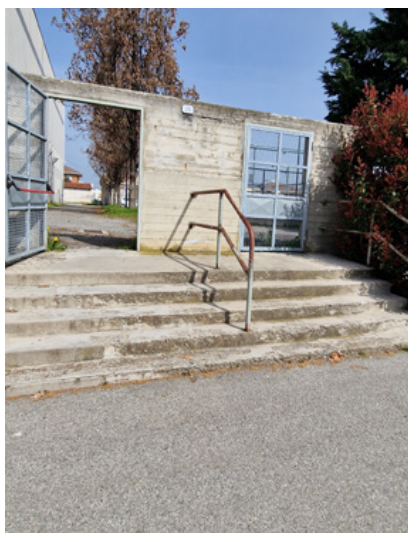
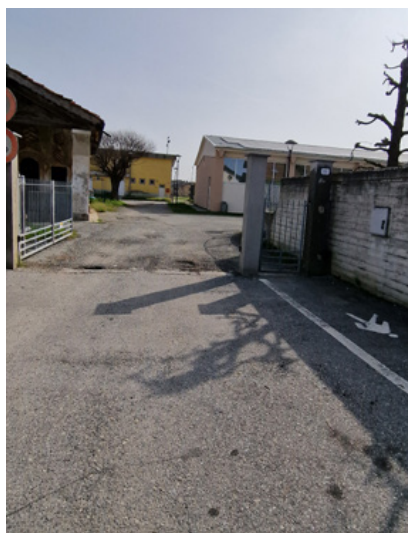
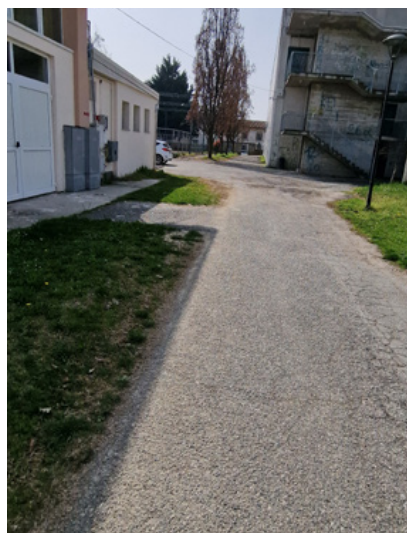
| <i>L'ingresso da esterno avviene da Via San Sebastiano - si veda quanto previsto nella Scheda A05 Palazzetto dello Sport, in alternativa si può accedere all'area anche attraverso l'accesso da Piazza Delle Scuole.</i> | | | |

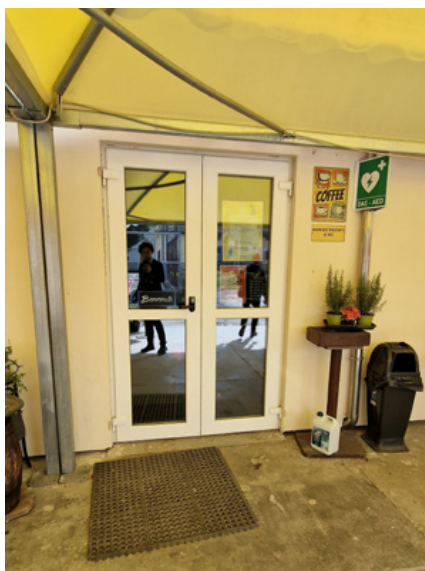
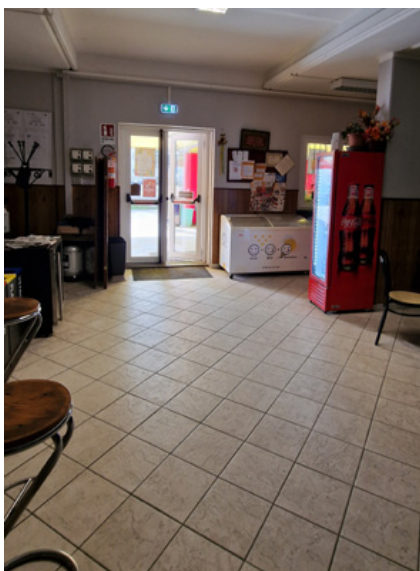
*L'ingresso risulta perfettamente accessibile, il vetro al di sotto dei 40 cm dal piano di calpestio [DM 236/89 8.1.1] è comunque tale da garantire assoluta solidità anche in caso di urti con una carrozzina. Da incassare gli zerbini.*

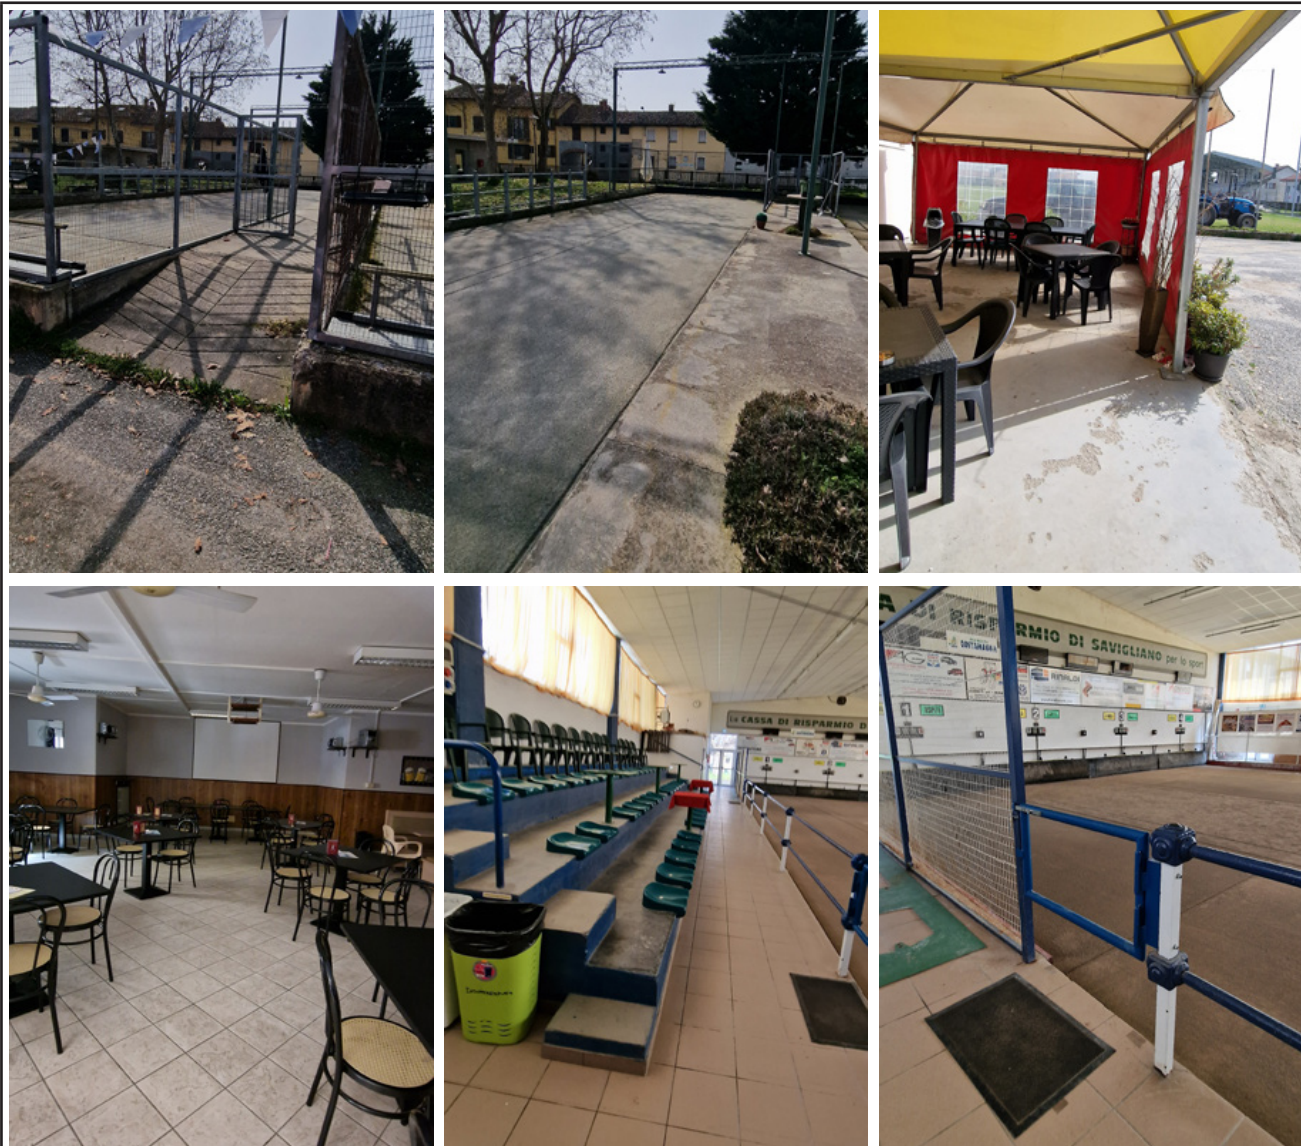
| 4 Interno edificio | | | | |
|---|---|---|---|---|
| <i>Presenti zerbini non incassati possibili fonte d'inciampo, da apporre alle porte vetrate nelle parti comuni dispositivo che ne consenta l'individuazione da parte di persona ipovedente. Opportuno mettere a disposizione delle rampe amovibili da posizionarsi in caso di necessità per accedere ai campi da gioco. Opportuno dotare di corrimano su un lato la rampa di accesso ai campi da bocce esterni.</i> | | | | |

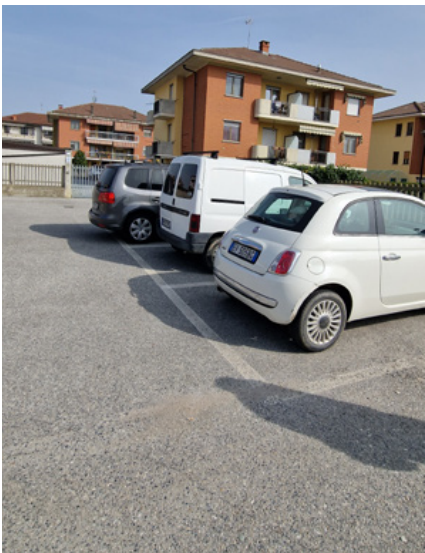
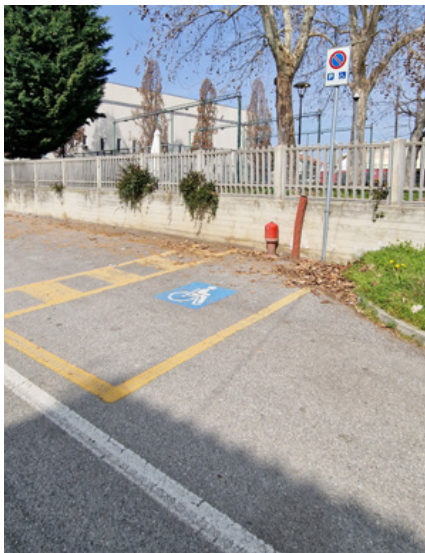
| Opportuno realizzare uno stallo riservato anche in corrispondenza dell'accesso da Piazza Delle Scuole. | | | |
