Comune di  
**Genola**  
Provincia di Cuneo

**P E B A**

**Piano  
Eliminazione  
Barriere  
Architettoniche**

**Schede edifici**

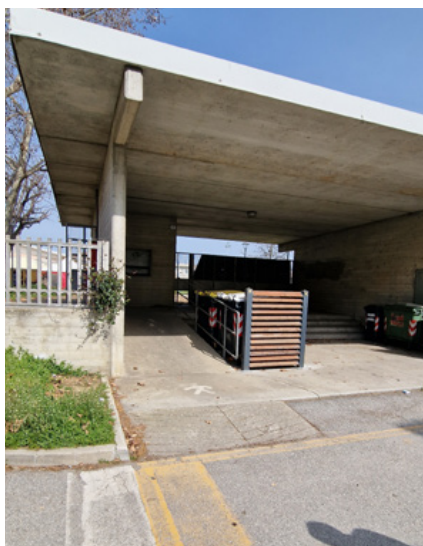
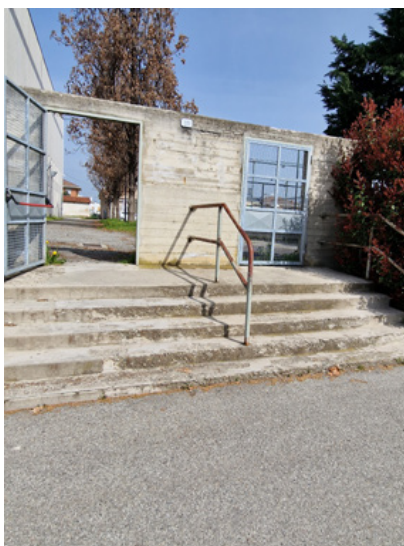
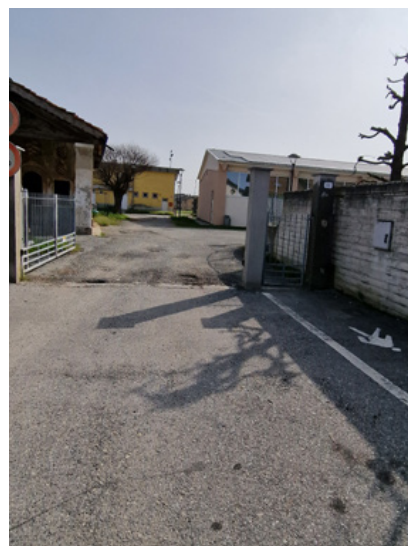
| L'ingresso per il pubblico da Via San Sebastiano non risulta accessibile con rampa non a norma, l'intervento previsto nella Scheda A05 - Palazzetto dello Sport mira a realizzare un unico ingresso accessibile per l'intera area sportiva di Via San Sebastiano. L'ingresso atleti e staff rimane da Piazza Delle Scuole. | | | |

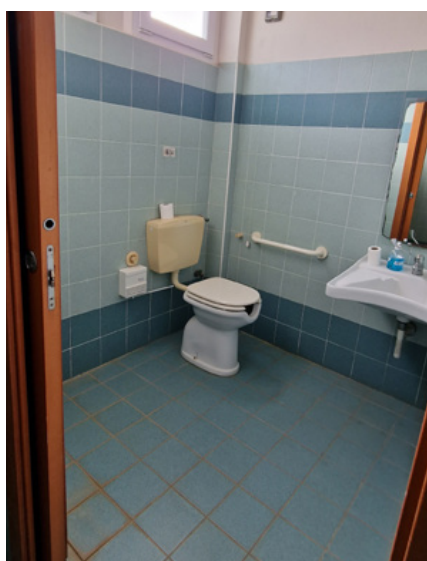
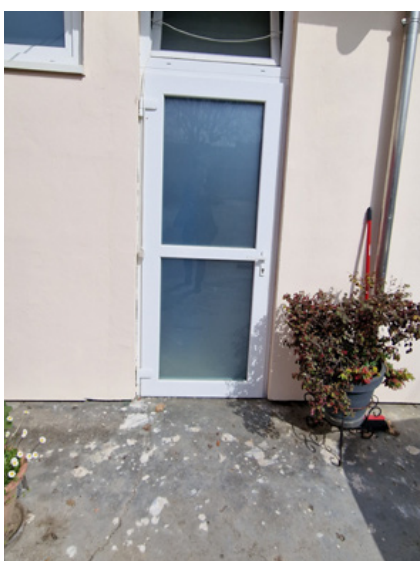
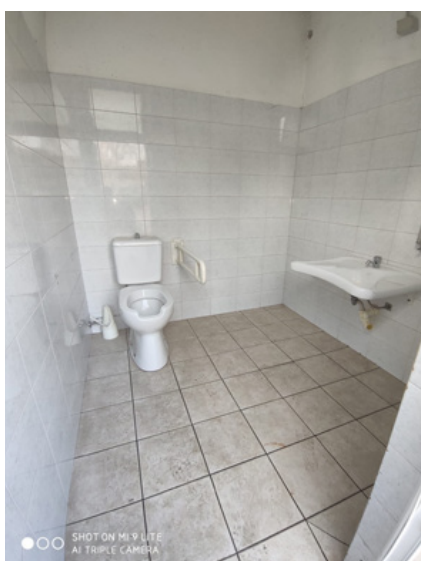
## Documentazione fotografica

Tipologia di adeguamenti necessari: *il pubblico si serve del bagno accessibile esterno in corrispondenza del bar del bocciodromo, necessario apporre targhetta di bagno accessibile alla porta. Gli spogliatoi atleti sono dotati di bagno accessibile e doccia al pari dello spogliatoio degli arbitri. Presente bagno accessibile anche negli uffici della società.*

| Principali criticità rilevate | | | | |
|---|---|---|---|---|
| Servizi igienici | Assenza targhetta bagno accessibile (zona bar) | Installazione targhetta di bagno accessibile | DM 236/89<br>8.1.6 | 26,0 € |

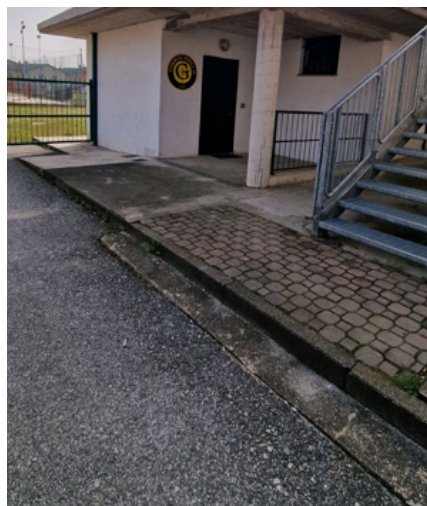
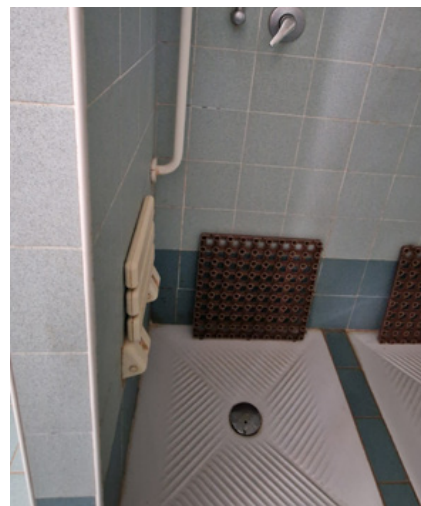
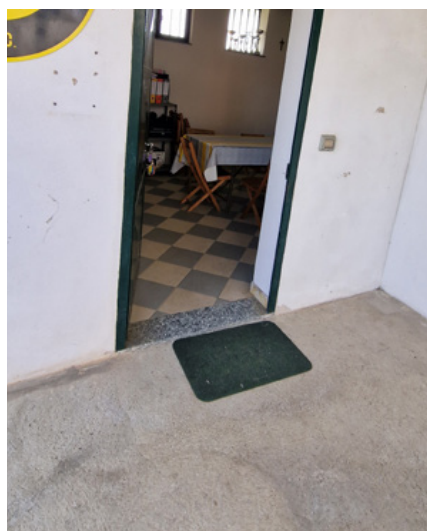
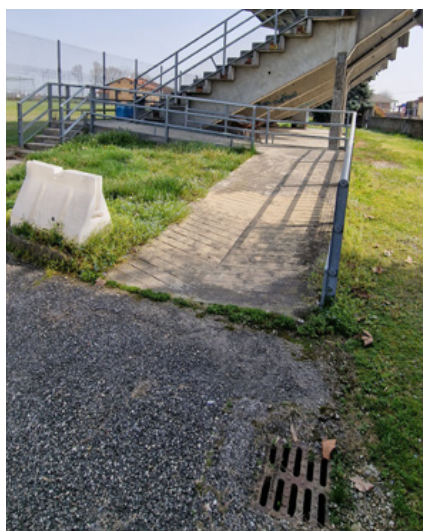
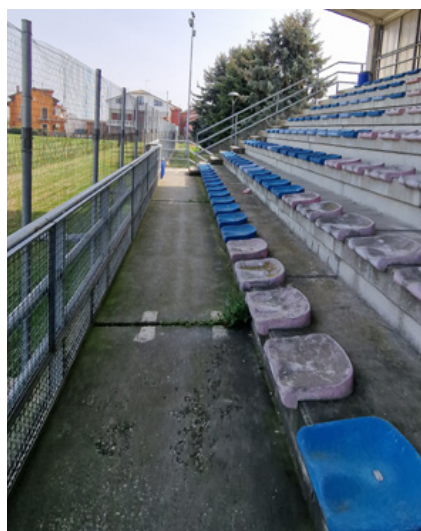
Documentazione fotografica

*La rampa che consente di raggiungere il piano delle tribune non è dotata di corrimano distinto dal parapetto da posizionarsi a quota 90 cm.*

| Principali criticità rilevate | | | | |
|---|---|---|---|---|
| Collegamenti orizzontali e spazi comuni | Rampa di accesso alle tribune priva di corrimano distinto dal parapetto da posizionarsi a quota 90 cm | Installazione corrimano | DM 236/89<br>8.1.11 | 700,0 € |

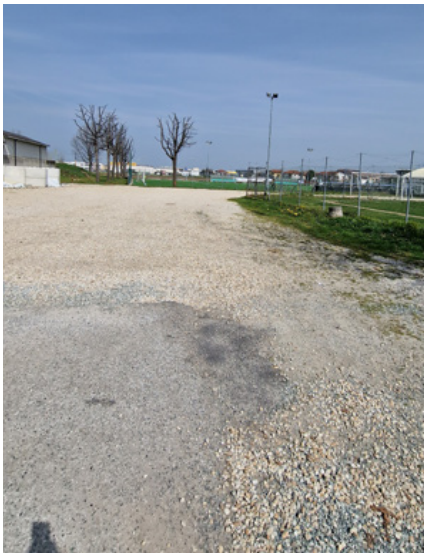
| Necessario realizzare uno stallo riservato completo di pavimentazione accessibile. | | | | | |

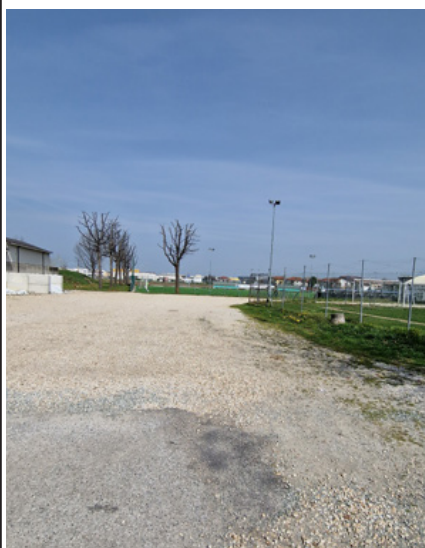
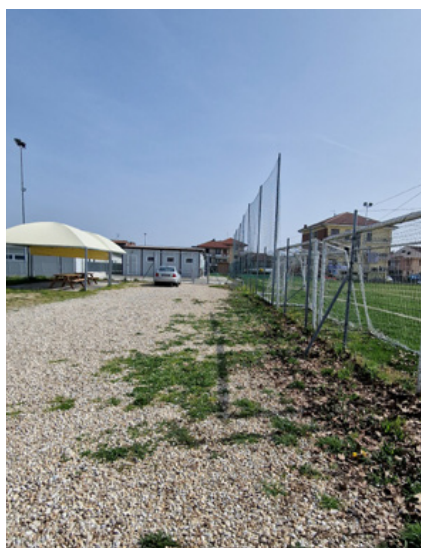
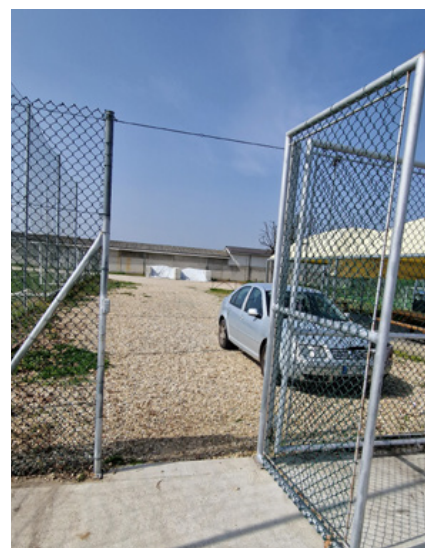
## Documentazione fotografica

| L'area rimane accessibile in continuità spaziale senza cancelli di chiusura, ad esclusione dell'ingresso all'area della zona spogliatoi. Necessario realizzare un percorso con pavimentazione accessibile a partire dall'interruzione del percorso asfaltato. Tale percorso dovrà permettere all'utenza di raggiungere la tribuna del campo da calcetto, la zona con gazebo e tavoli da picnic nonché dovrà permettere a persona su sedia a ruote di raggiungere parte delle panchine al perimetro del campo di calcio a 11 per poter seguire gli eventi sportivi. | | | | | |

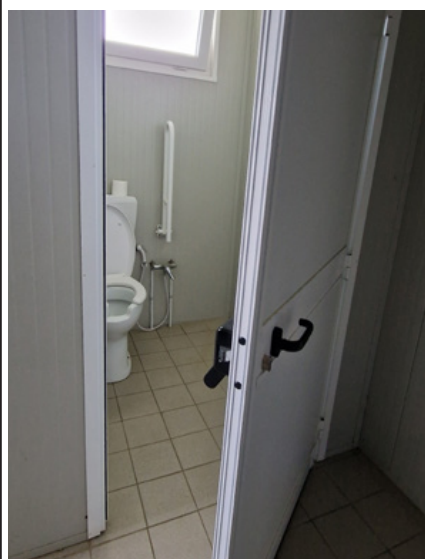
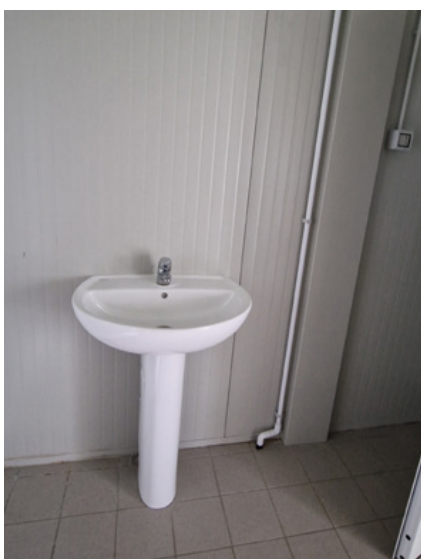
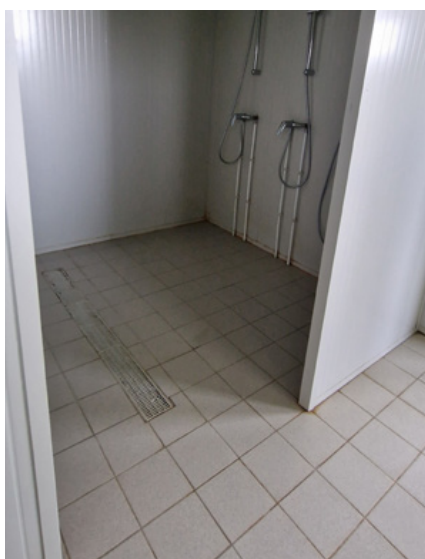
## Documentazione fotografica

Tipologia di adeguamenti necessari: *sono presenti due spogliatoi atleti dotati di bagno accessibile e zona docce accessibili; non essendovi installati seggiolini ribaltabili si dà atto che dovranno essere messe a disposizione carrozzine sostitutive per la doccia. La struttura non prevede alcun tipo di bagno per il pubblico, opportuno pensare di installare almeno un bagno accessibile in modulo prefabbricato a disposizione del pubblico da raggiungere con percorsi accessibili.*

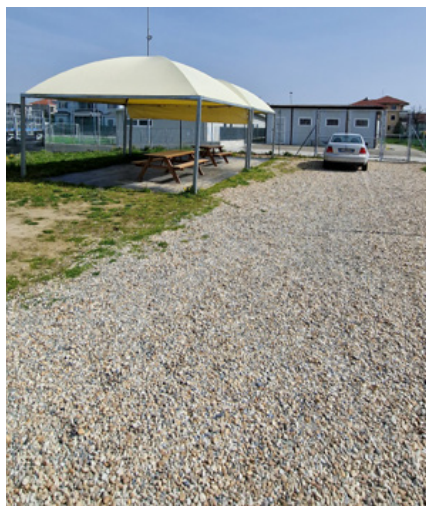
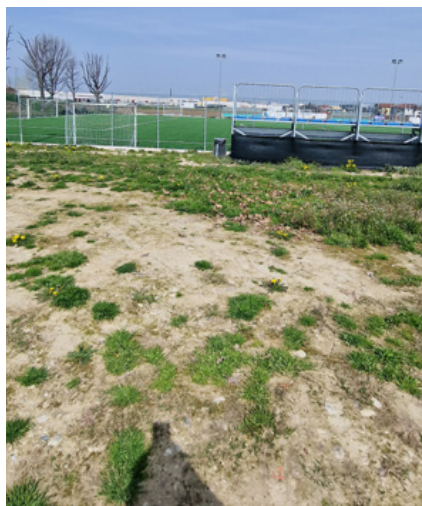
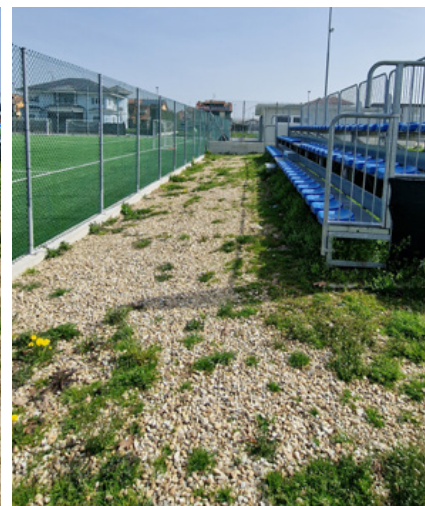
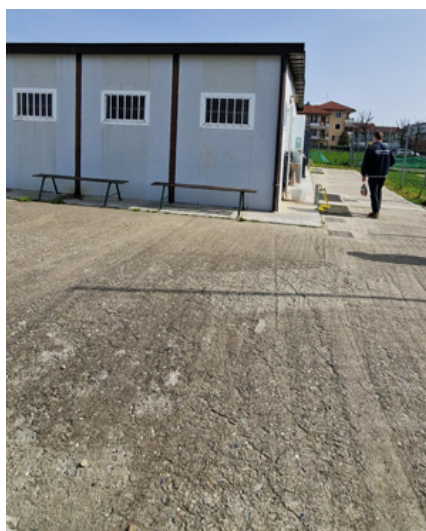
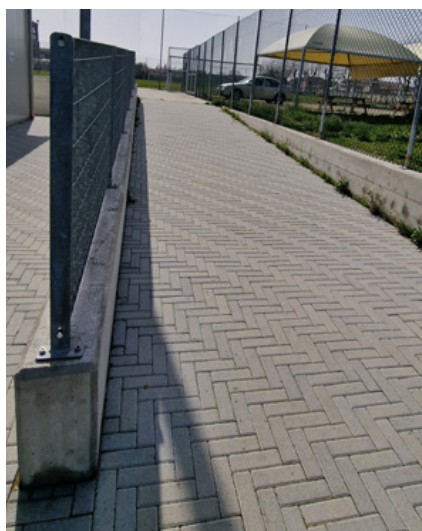
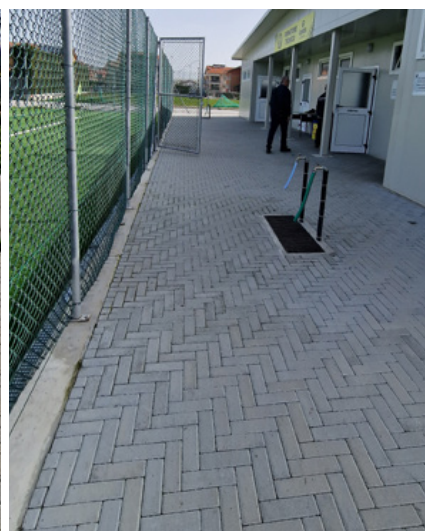
#### Documentazione fotografica

*Da dotare di corrimano la rampa che permette di raggiungere il livello del campo da calcetto e relativi spogliatoi.*

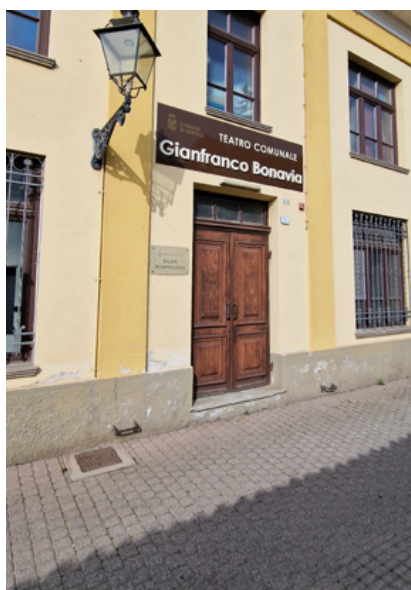
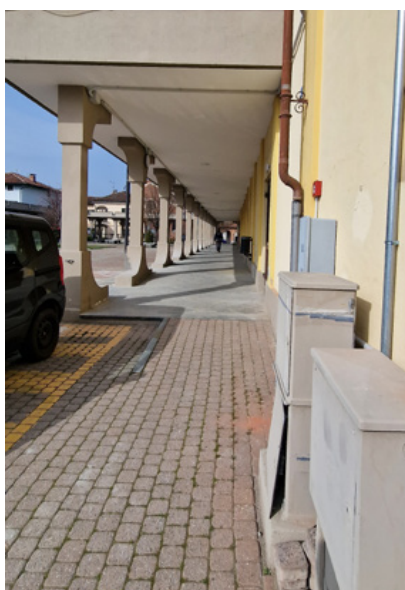
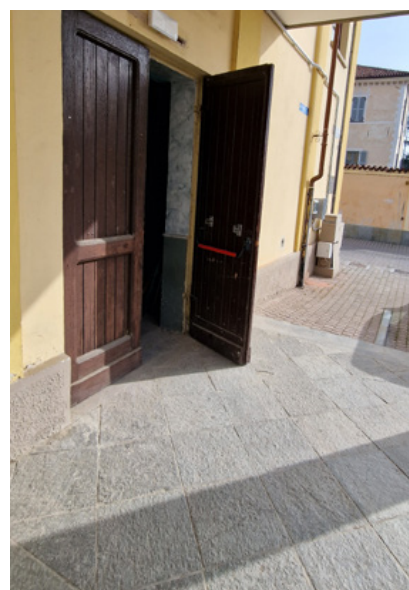
## Documentazione fotografica

| L'ingresso principale non corrisponde all'ingresso accessibile posto sul lato, opportuno posizionare cartellonistica che indirizzi l'utenza all'ingresso accessibile. | | | |

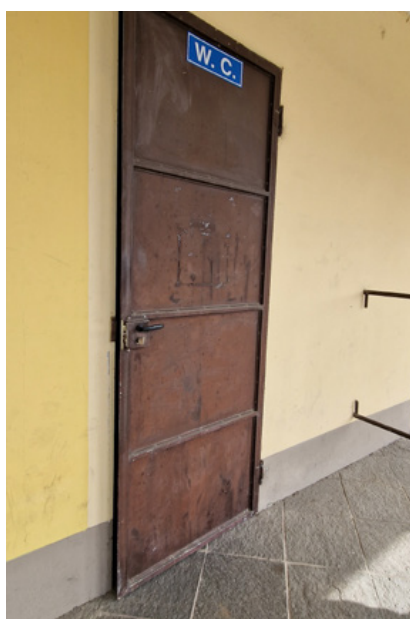
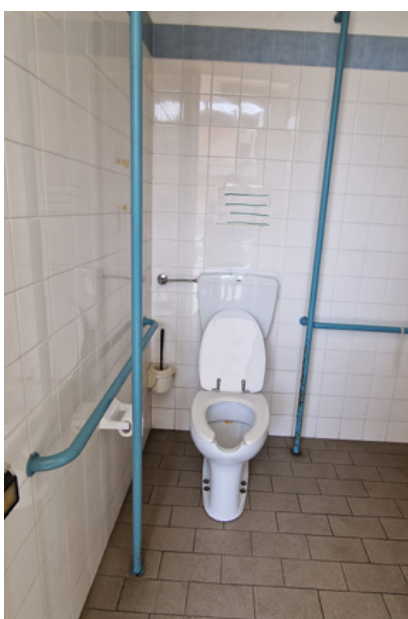
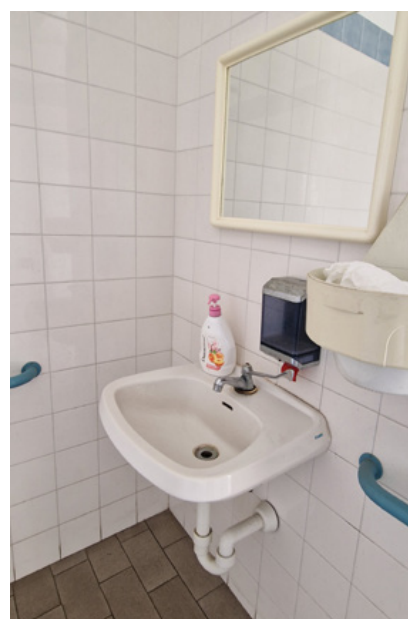
## Documentazione fotografica

Tipologia di adeguamenti necessari: *presente un bagno accessibile esterno in Piazza Marcos Jua-rez, da posizionarsi targhetta di bagno accessibile e campanello d'emergenza.*

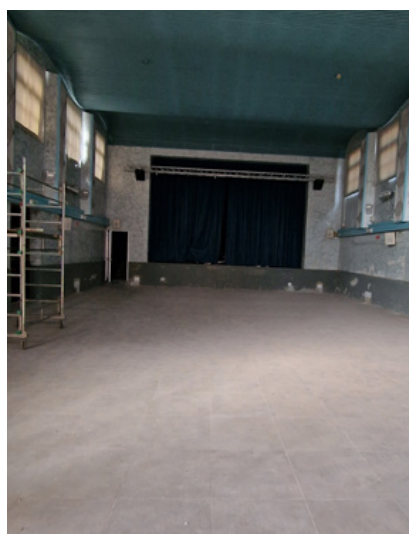
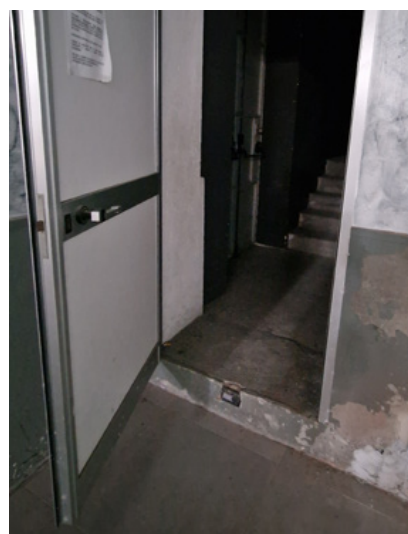
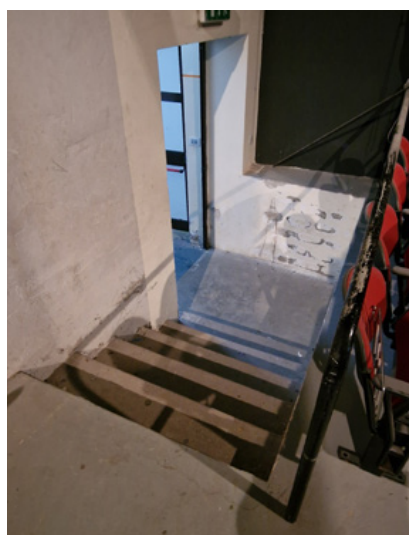
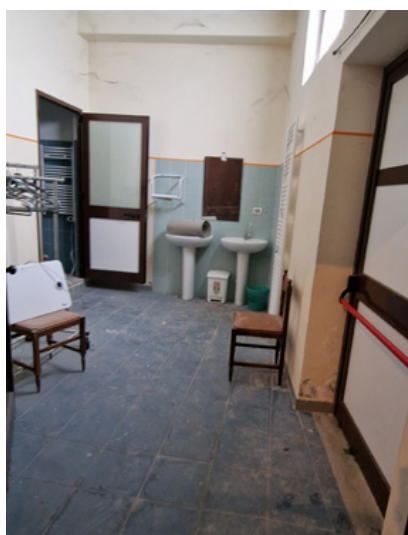
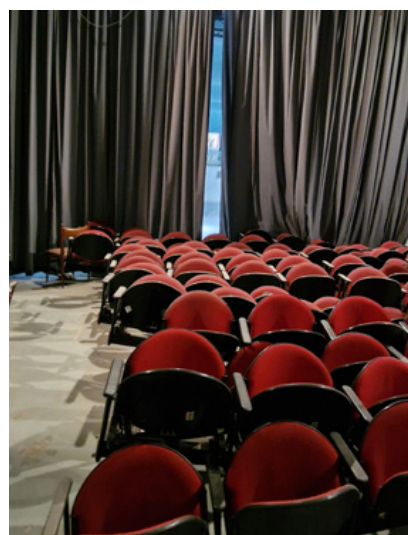
| 3.2 Collegamenti orizzontali e spazi comuni | | | | |
|---|---|---|---|---|
| <p><i>Il palco risulta sopraelevato rispetto alla sala, senza possibilità d'accesso per persona su sedia a ruote. Opportuno posizionare un servoscala in corrispondenza dei gradini per accedervi, per garantire il livello massimo di accessibilità si potrà installare un secondo servoscala per permettere di accedere allo spazio dei camerini.</i></p> | | | | |

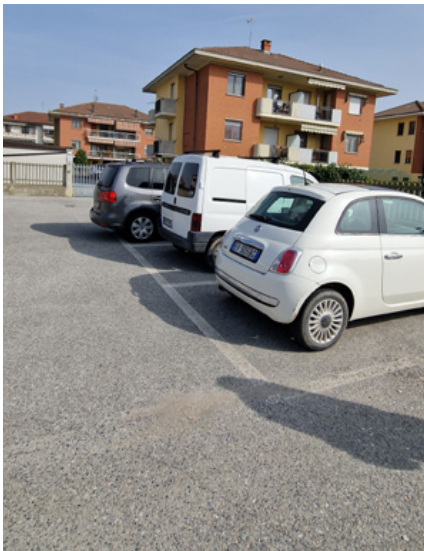
| <i>Intervento già previsto nella Scheda A07.</i> | | | | | |

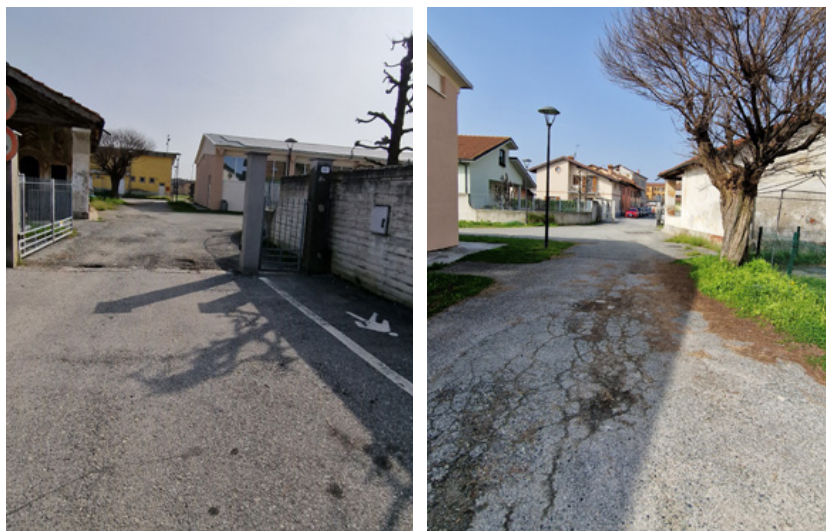
## Documentazione fotografica

| <i>L'accesso da strada risulta accessibile.</i> | | | | | |

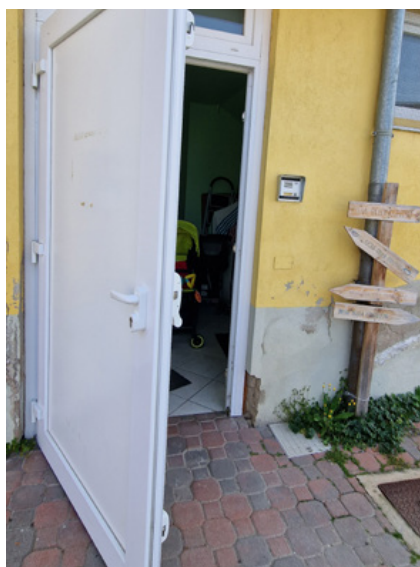
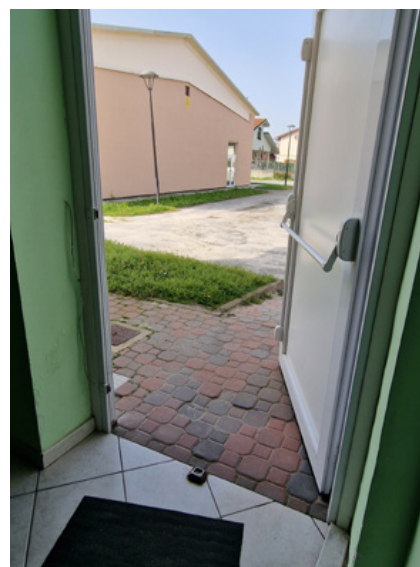
*Da incassare lo zerbino e da riposizionare il campanello.*

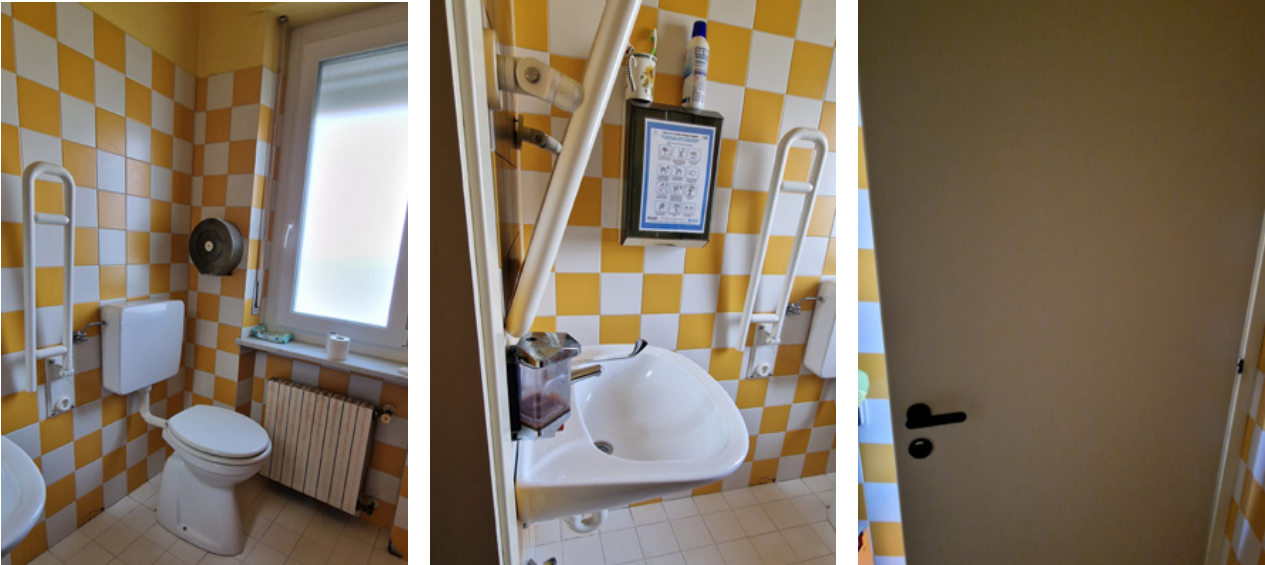
| 4 Interno edificio | | | | | | | |
|---|---|---|---|---|---|---|---|
| Tipologia di adeguamenti necessari: <i>da posizionarsi targhetta di bagno accessibile e campanello d'emergenza.</i> | | | | | | | |

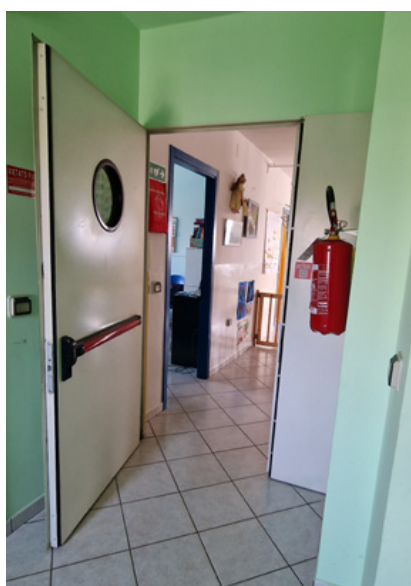
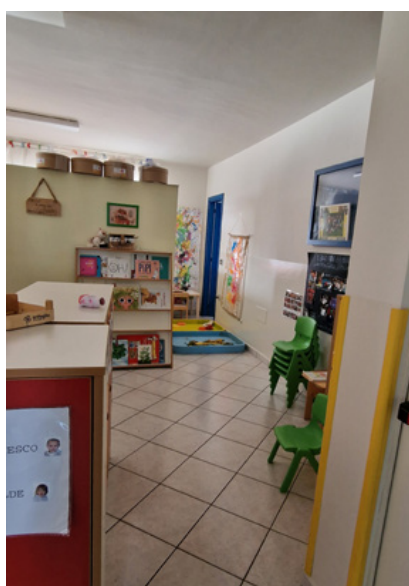
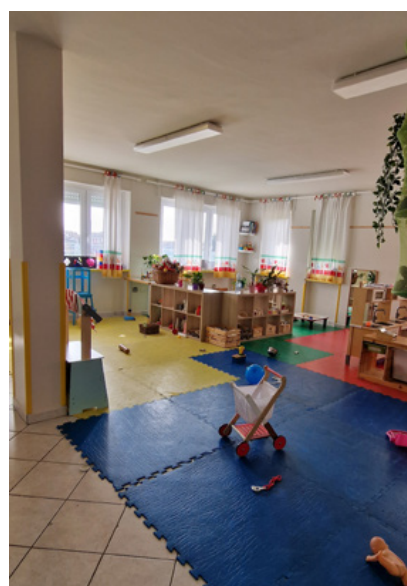
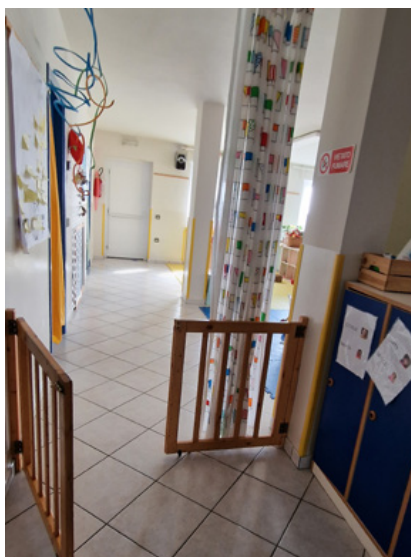
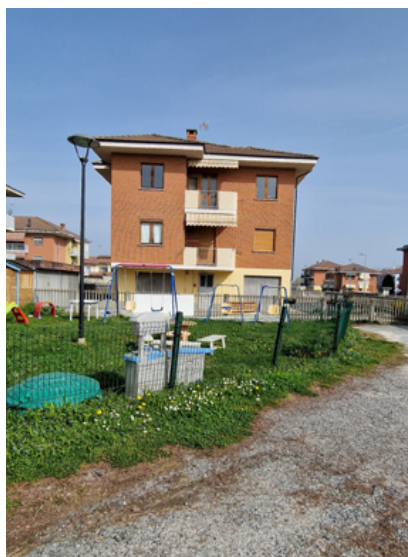
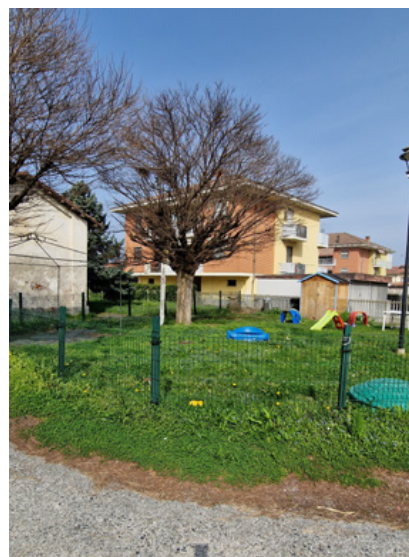
*Gli spazi interni risultano accessibili. Nel giardinetto esterno non è presente un'area pavimentata accessibile anche da parte di bambino con fragilità, possibile realizzare un'area giochi inclusiva, realizzata in piano con finitura in gomma colata antitrauma o mattonelle, aderente o collegata ai percorsi pedonali ed attrezzata con attrezzi ludici inclusivi, al fine di garantire anche a bambino fragile la possibilità di partecipare alle attività all'aperto*

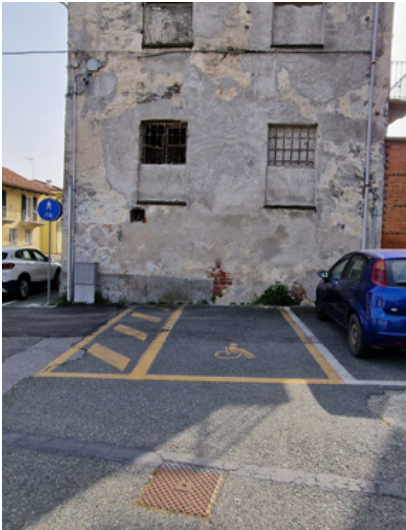
| <i>Assente segnaletica verticale</i> | | | |

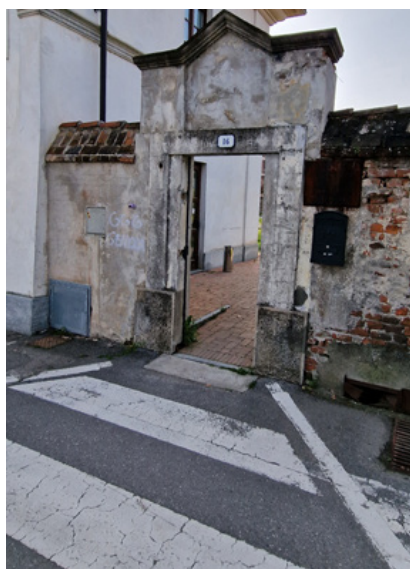
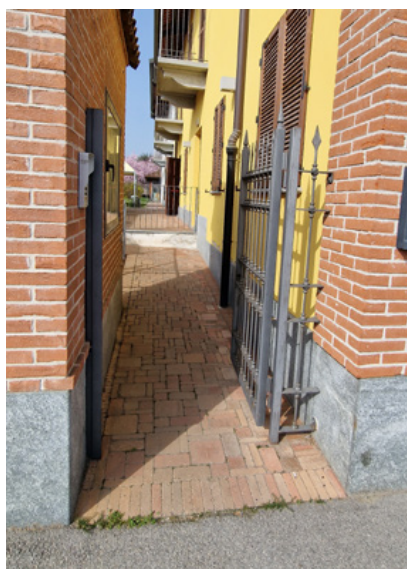
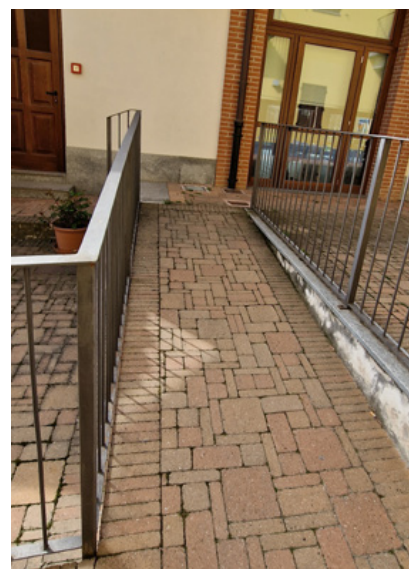
| <i>Possibile accedere dall'entrata su Via castello oppure dall'ingresso principale su Via Cussino. In corrispondenza di questa entrata il citofono va riposizionato ad altezza accessibile, necessario inoltre dotare la rampa successiva all'ingresso di corrimano almeno su un lato ad altezza 90 cm.</i> | | | |

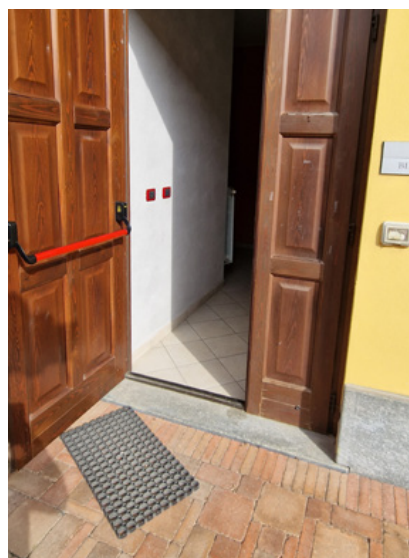
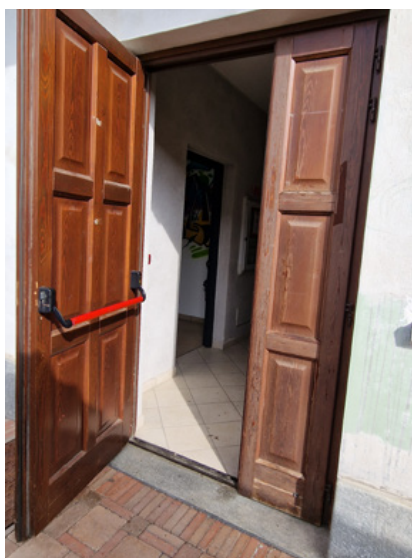
*Gli accessi alla biblioteca ed al Centro Giovani sono simili, da incassare lo zerbino in corrispondenza dell'ingresso della biblioteca.*

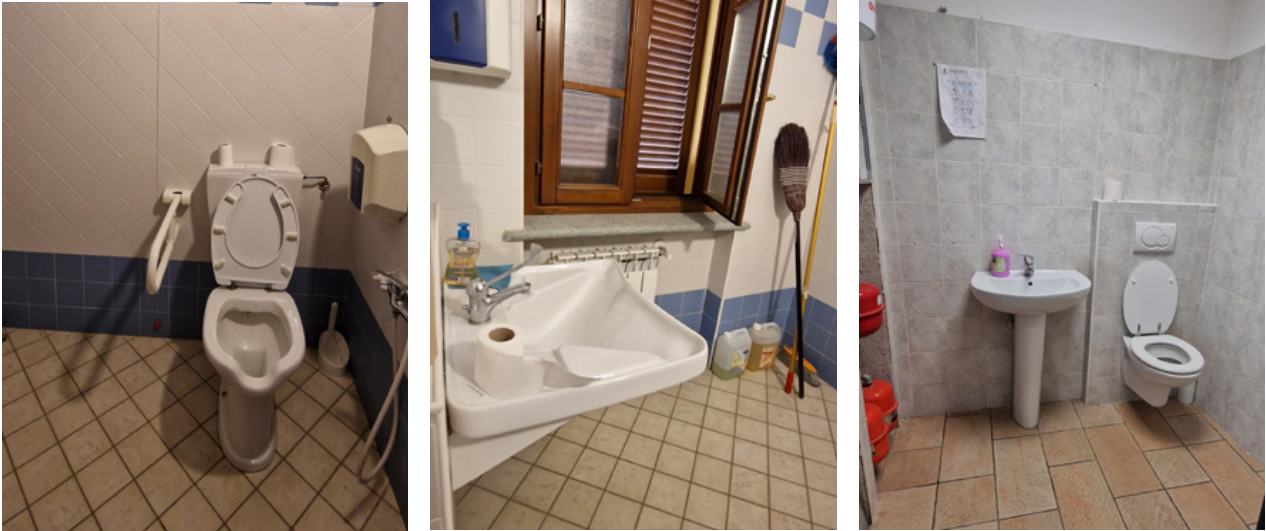
| 4 Interno edificio | | | | | | | |
|---|---|---|---|---|---|---|---|
| Tipologia di adeguamenti necessari: <i>è presente un bagno accessibile al piano terra, in corrispondenza della biblioteca, da dotare di targhetta identificativa. Opportuno rendere accessibile anche il bagno a disposizione del Centro Giovani al pt, da dotare di campanello d'emergenza, maniglione wc, da sostituire il lavandino con modello maggiormente accessibile e posizionare targhetta identificativa. Un bagno al piano 1 viene segnalato come accessibile, per renderlo effettivamente tale necessario posizionare un maniglione in corrispondenza del wc e sostituire il lavandino con modello maggiormente accessibile.</i> | | | | | | | |

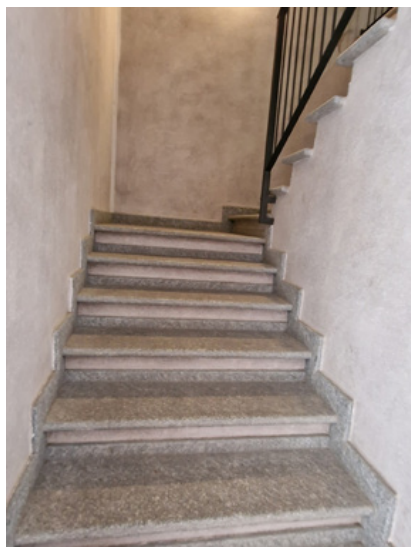
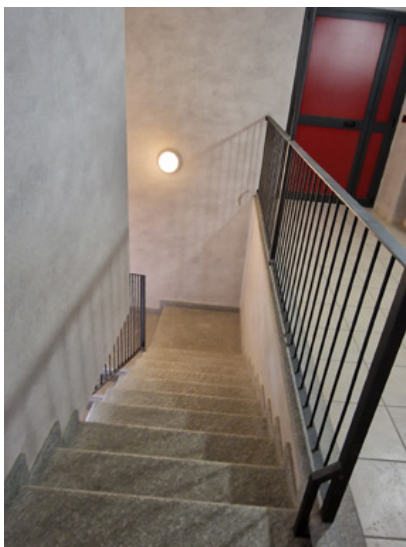
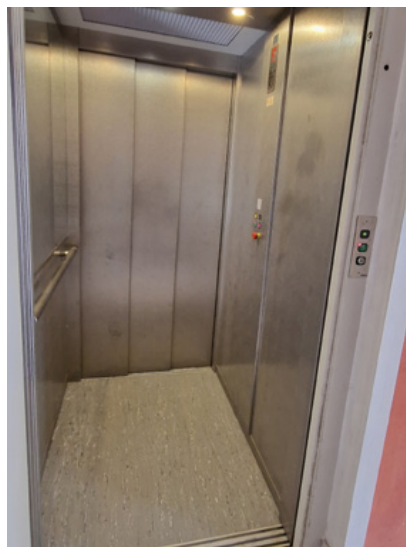
| 4 Interno edificio | | | | | | | |
|---|---|---|---|---|---|---|---|
| <i>Necessario dotare la scala interna di corrimano ambo i lati ad altezza 90 cm e di segnalazione pedotattile di fine ed inizio standard. Le dimensioni della cabina dell'ascensore sono di poco inferiore allo standard ottimale per gli edifici pubblici di nuova costruzione.</i> | | | | | | | |

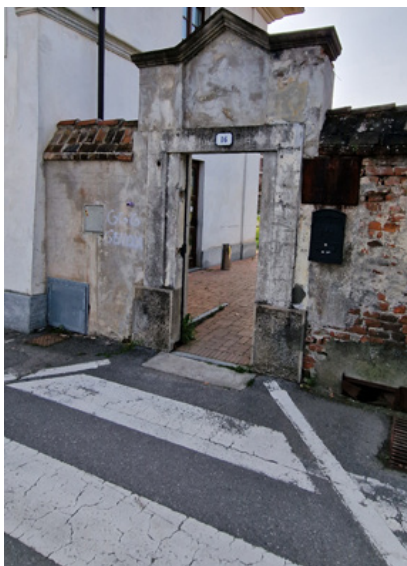
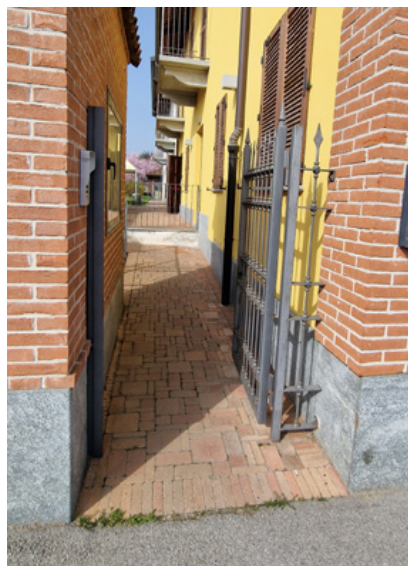
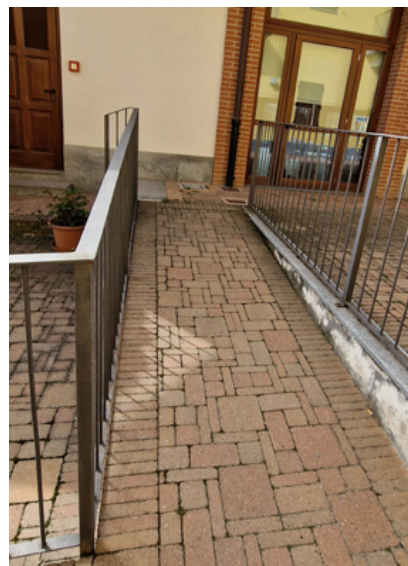
| Gli accessi da strada sono i medesimi a servizio della Biblioteca e del Centro Giovani, si veda Scheda A11. | | | |

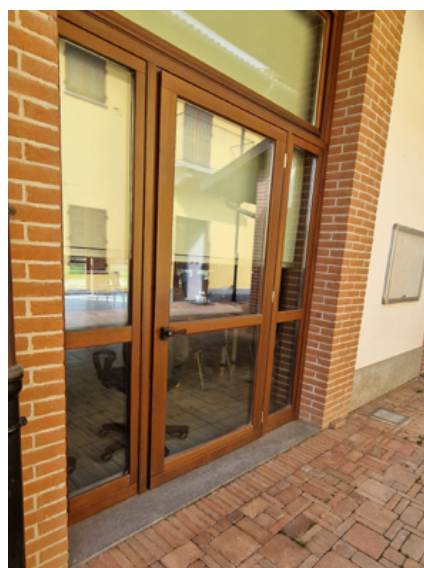
*L'accesso si costituisce di una porta vetrata, da posizionare dispositivo che permetta anche a persona ipovedente l'immediata individuazione della superficie trasparente. Il vetro arriva sino al pavimento, la tipologia d'infisso è comunque tale da garantire assoluta solidità anche in caso di urti con una carrozzina.*

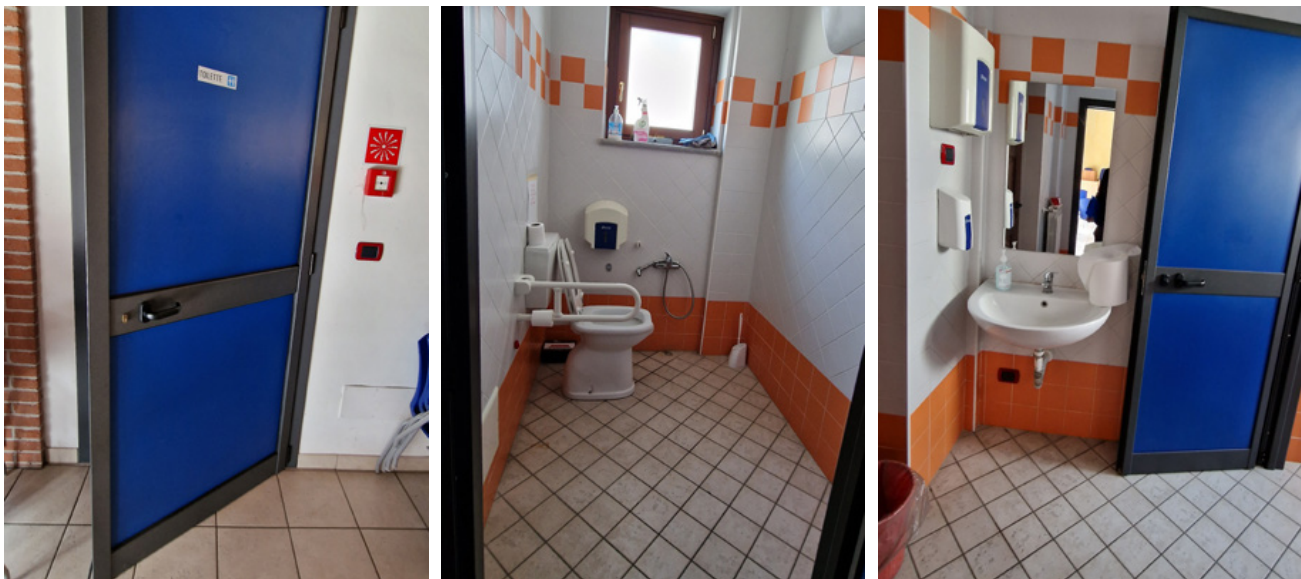
| 4 Interno edificio | | | | | |
|---|---|---|---|---|---|
| Tipologia di adeguamenti necessari: <i>da posizionarsi targhetta di bagno accessibile.</i> | | | | | |

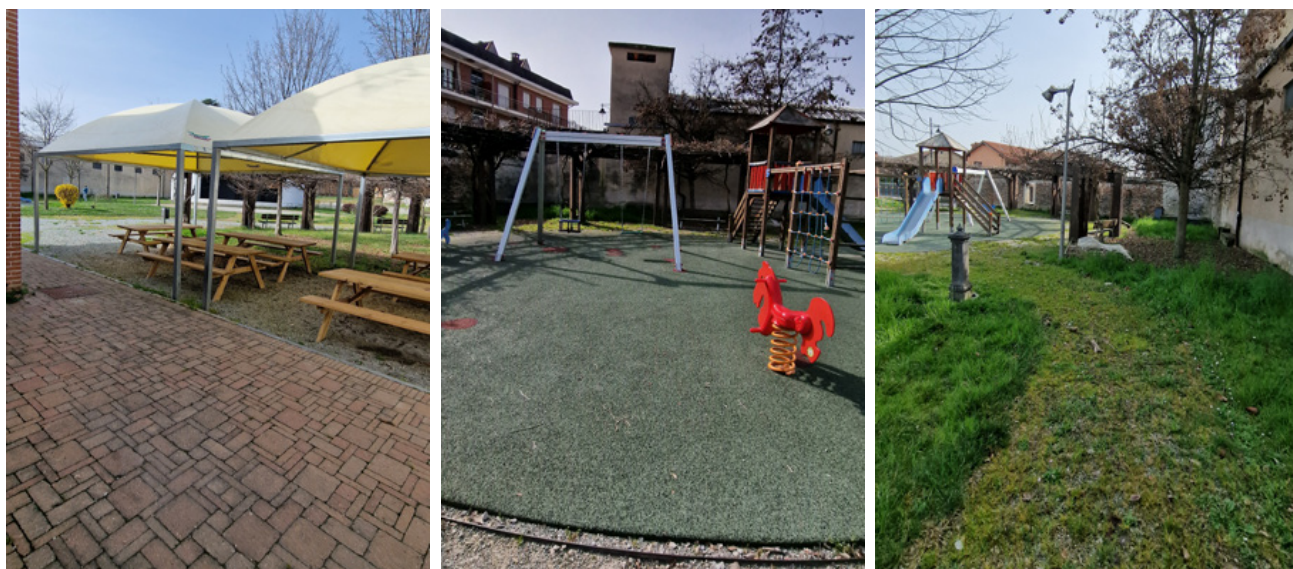
| Ambito | Criticità rilevata | Possibile intervento risolutivo | Rif. normativi | Stima Costo |
|---|---|---|---|---|
| Collegamenti orizzontali e spazi comuni | Rampa accesso al Palco teatro all'aperto priva di corrimano | Installazione di corrimano almeno su un lato ad altezza 90 cm | DM 236/89 8.1.11 | 480,0 € |
| Collegamenti orizzontali e spazi comuni | Camminamenti in ghiaia non accessibili da parte di carrozzina | Realizzazione camminamento in calcestruzzo sezione minima pari a 150 cm comprese aree di sosta ed aree di accostamento in corrispondenza degli elementi di arredo | DM 236/89 8.2.1 | 10.000,0 € |

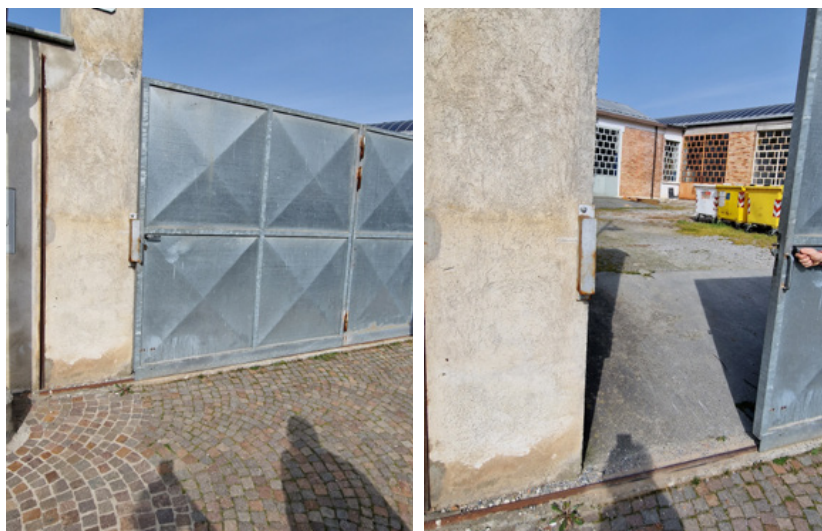
| Il cancello carrabile d'ingresso non può essere aperto in autonomia da persona con fragilità. | | | | | |

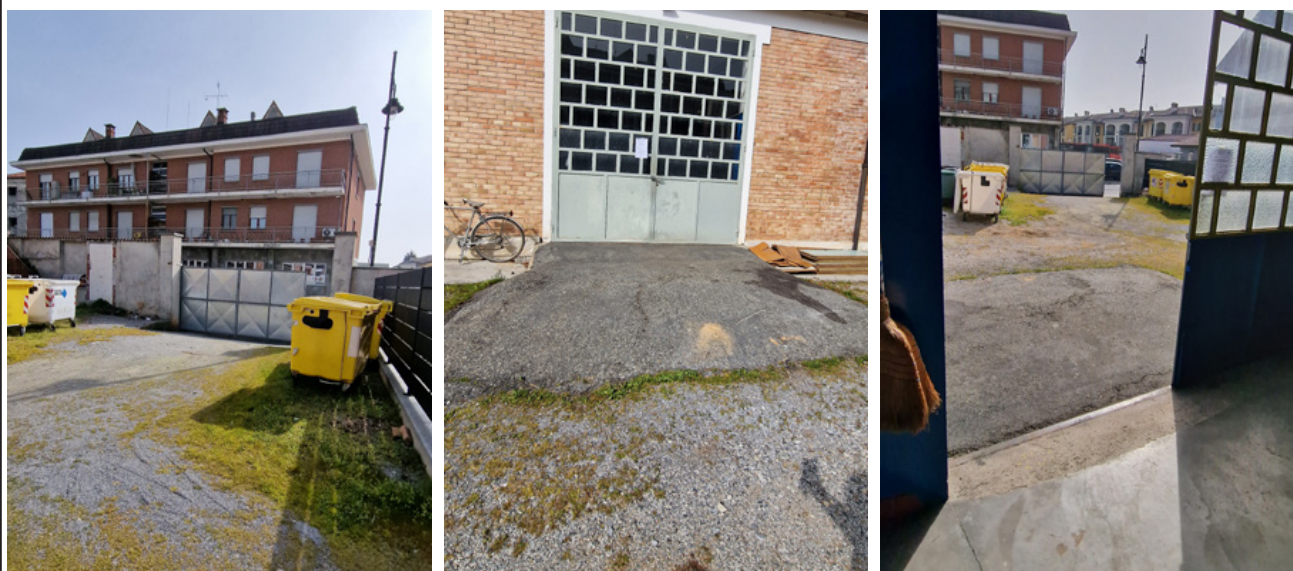
*Necessario realizzare un camminamento accessibile che permetta anche a persona su carrozzina di raggiungere l'accesso alla struttura a partire dall'accesso su strada.*

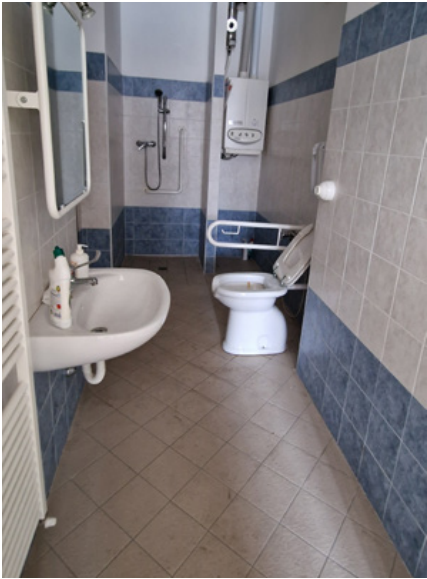
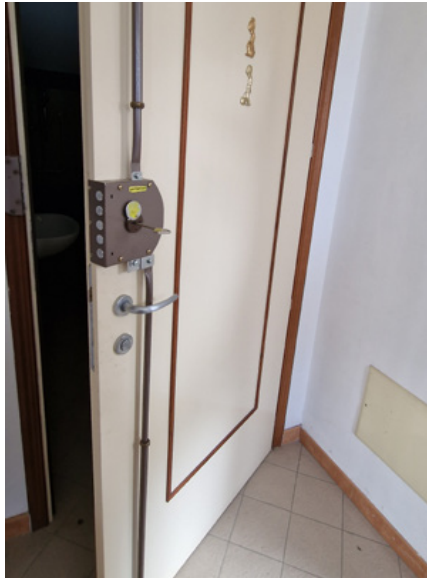
| 4 Interno edificio | | | |
|---|---|---|---|
| Tipologia di adeguamenti necessari: <i>presente un bagno accessibile, da posizionare targhetta identificativa, la larghezza del locale non permette a persona su carrozzina di effettuare la rotazione con un'unica manovra.</i> | | | |

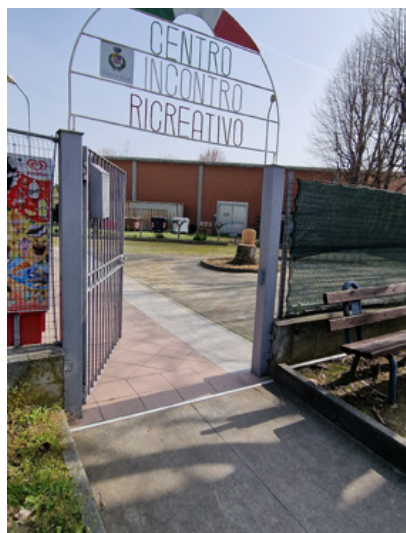
| L'ingresso esterno risulta accessibile. | | | |

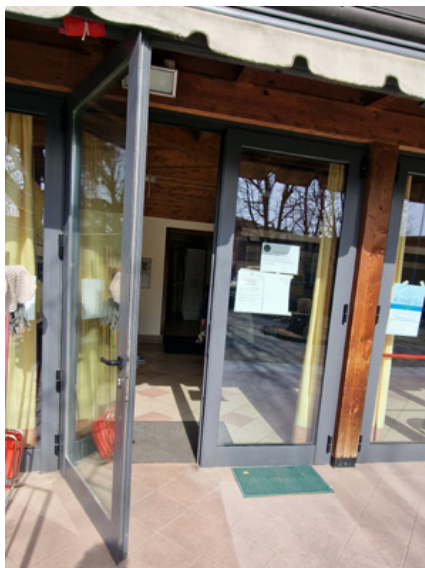
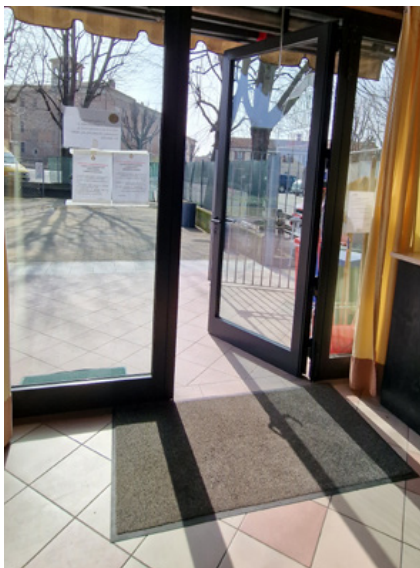
*L'accesso si costituisce di una porta vetrata, da posizionare ad entrambi i battenti dispositivo che permetta anche a persona ipovedente l'immediata individuazione della superficie trasparente. Il vetro arriva sino al pavimento, la tipologia d'infisso è comunque tale da garantire assoluta solidità anche in caso di urti con una carrozzina. Da incassare lo zerbino.*

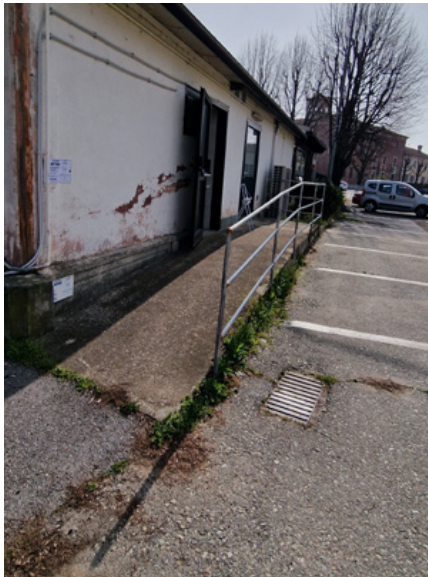
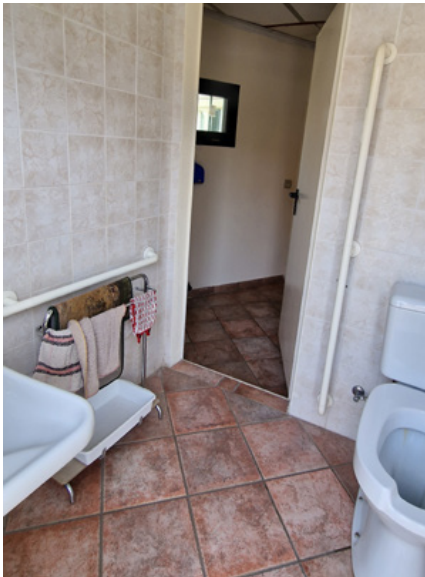
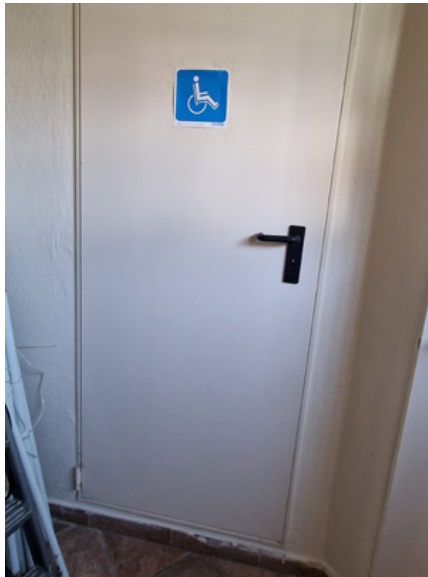
| 4 Interno edificio | | | | | |
|---|---|---|---|---|---|
| Tipologia di adeguamenti necessari: <i>presente un bagno accessibile con accesso anche dalla Piazza esterna utilizzato come bagno in caso di eventi. Necessario posizionare targhetta di bagno accessibile anche alla porta sulla Piazza, da installare campanello d'emergenza. L'accesso interno presenta porta sottodimensionata e dislivello alla soglia non raccordato. La rampa di accesso al bagno dalla Piazza non è dotata di corrimano ad altezza 90 cm, assente anche cordolo di protezione parapiede con altezza minima 10 cm.</i> | | | | | |

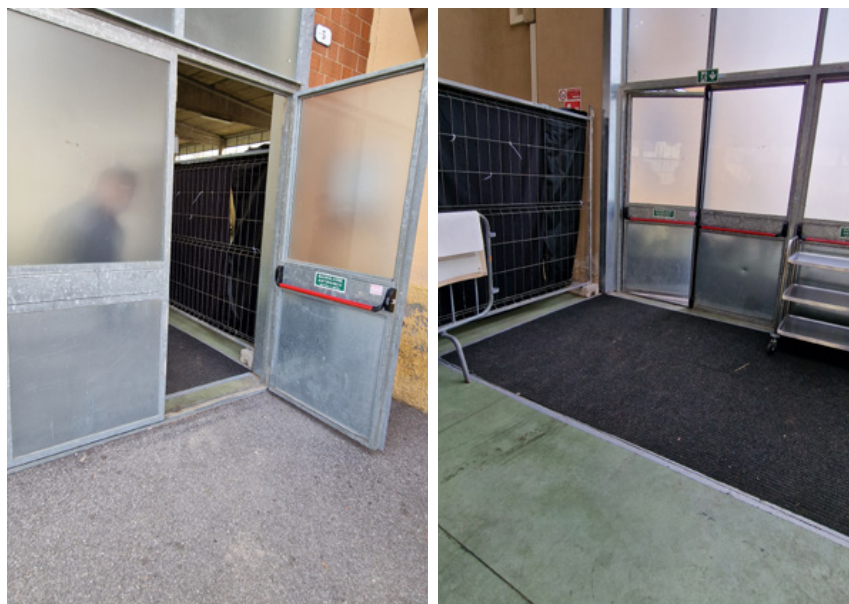
| L'accesso risulta accessibile. | | | | | |
