Comune di  
**Genola**  
Provincia di Cuneo

**P E B A**

**Piano  
Eliminazione  
Barriere  
Architettoniche**

**Schede edifici**

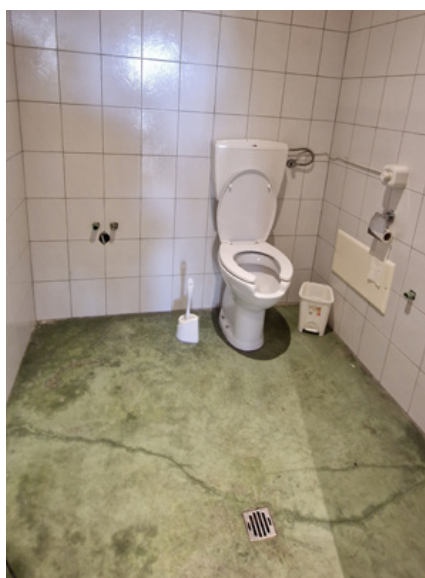
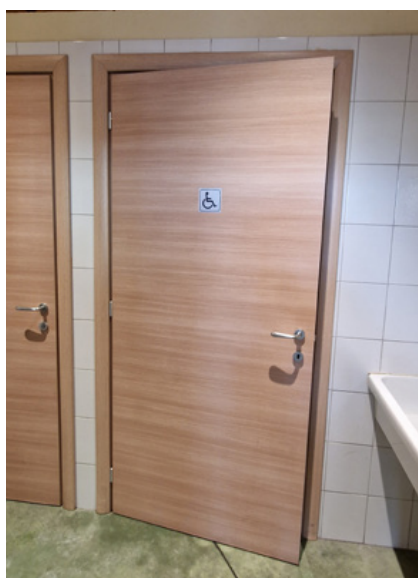
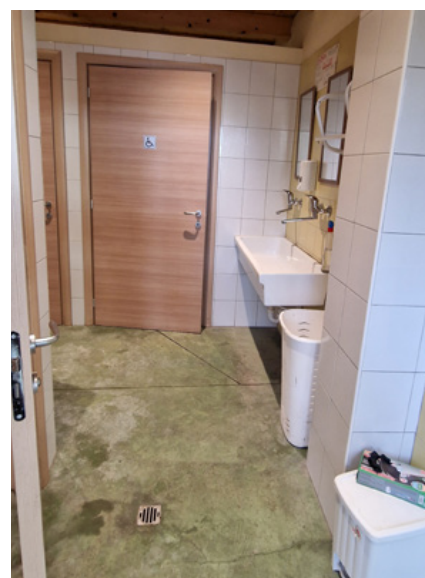
Tipologia di adeguamenti necessari: *presente un bagno accessibile, da dotare di maniglione ribaltabile wc e campanello d'emergenza. I rubinetti non sono posti ad altezza ottimale.*

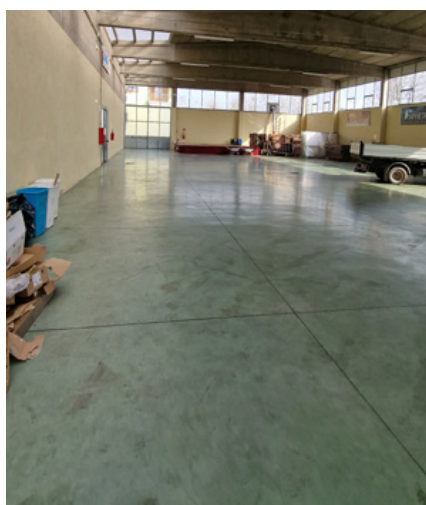
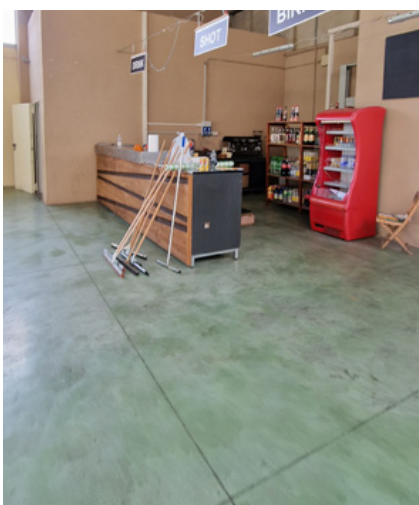
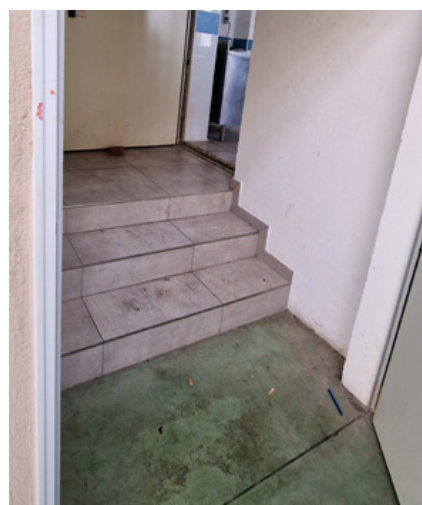
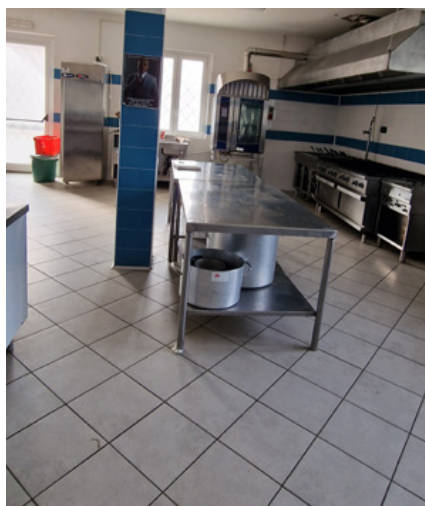
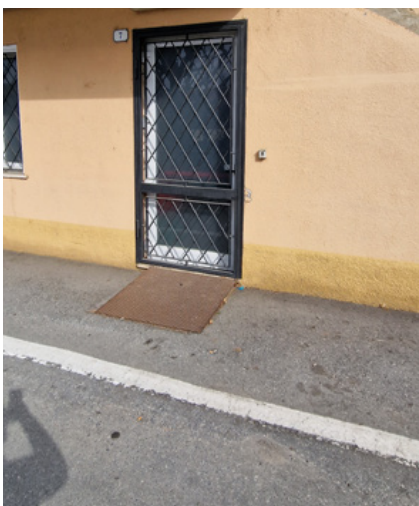
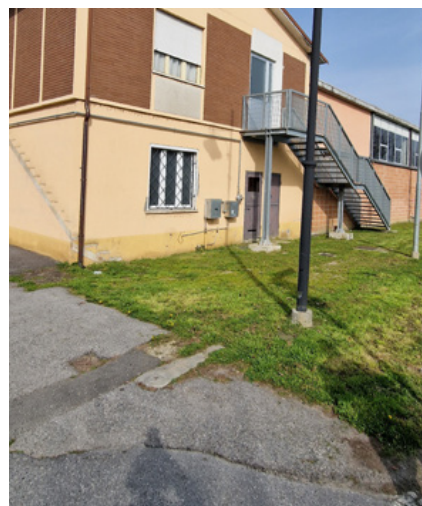
| 3.2 Collegamenti orizzontali e spazi comuni | | | | |
|---|---|---|---|---|
| <p><i>La zona cucina è posta a quota rialzata rispetto all'interno della struttura, da dotare i gradini almeno di un corrimano su un lato e strisce antisdrucciolo. L'area della Cucina è comunque accessibile esternamente dalla strada. Il livello superiore ad oggi parzialmente utilizzato come magazzino non risulta accessibile, nel momento che dovesse essere destinato ad una destinazione meno di servizio sarà necessario renderlo accessibile.</i></p> | | | | |

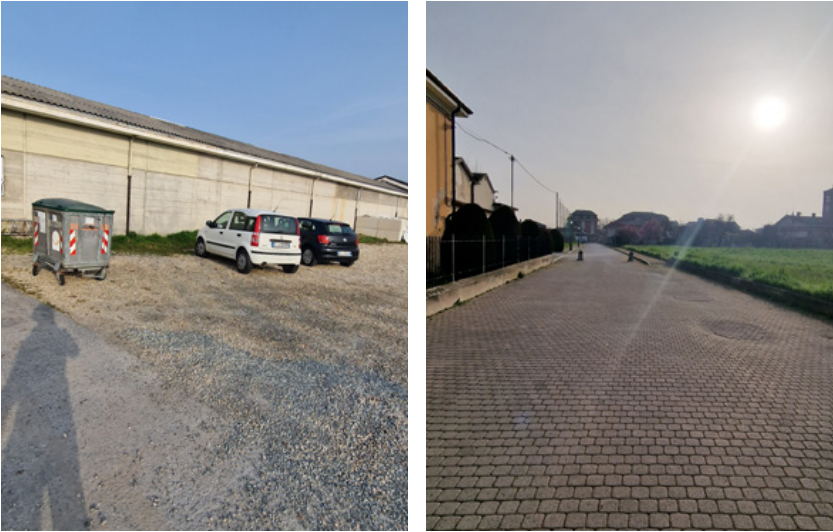
| <i>Opportuno istituire uno stallo disabili in corrispondenza di entrambi gli accessi, lo stallo in corrispondenza dell'ingresso est dovrà essere dotato di pavimentazione accessibile collegata ai percorsi esistenti.</i> | | | | | |

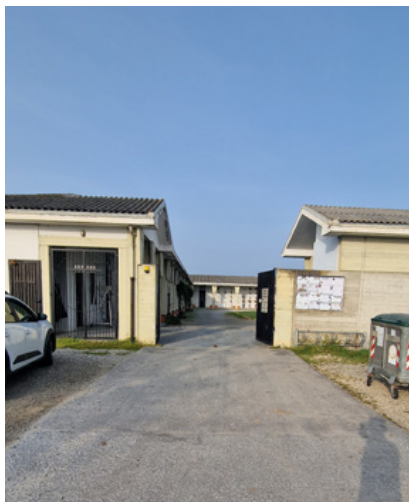
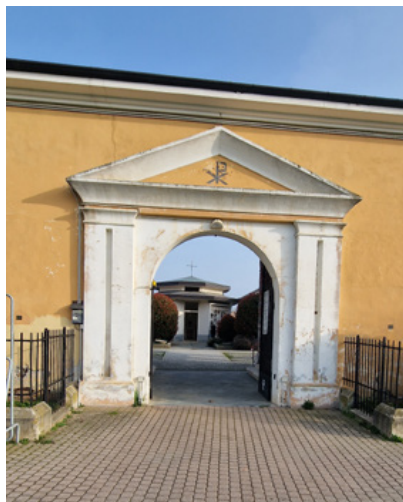
| <i>I cancello d'accesso rimangono sempre aperti in orari di apertura risultando pienamente funzionali.</i> | | | | | |

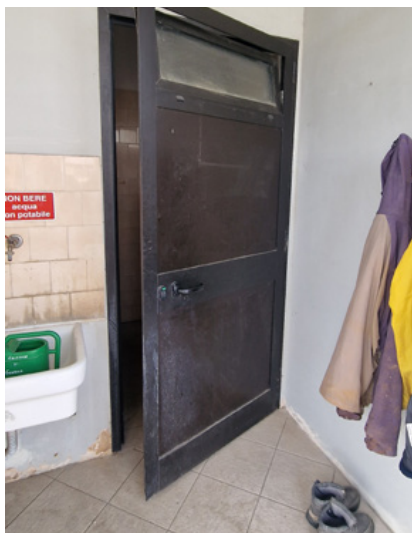
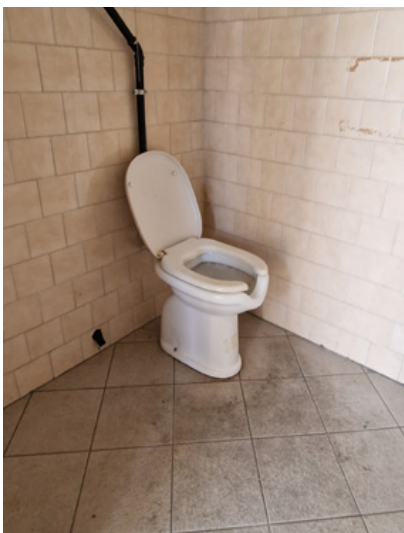
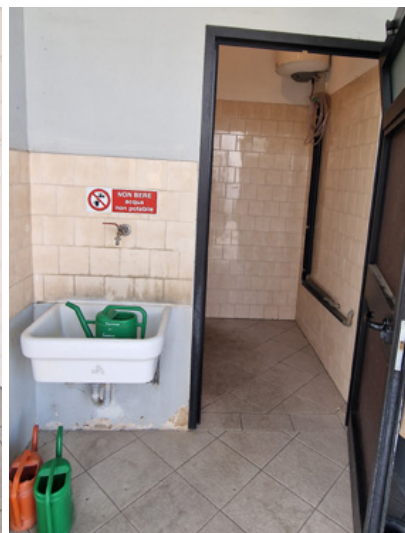
Tipologia di adeguamenti necessari: *assente targhetta di bagno accessibile, maniglione ribaltabile wc e campanello d'emergenza.*

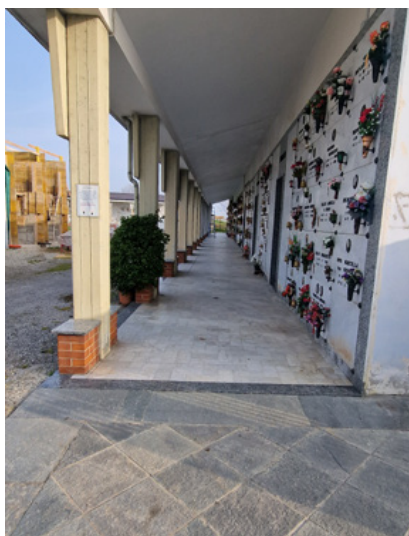
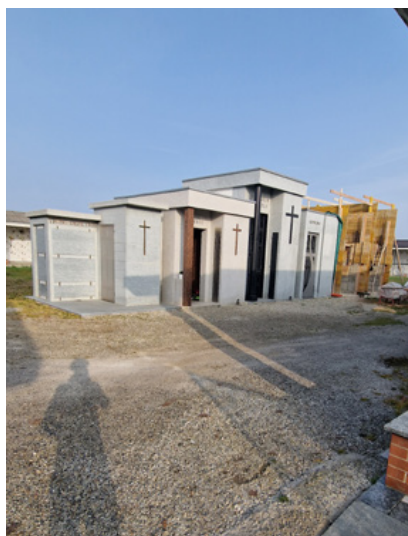
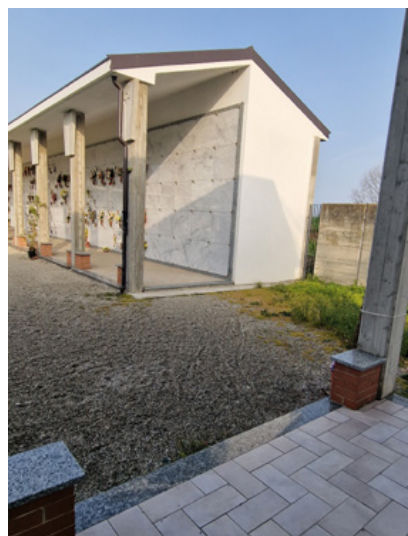
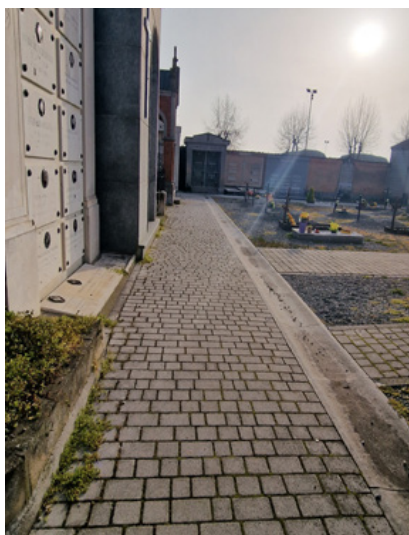
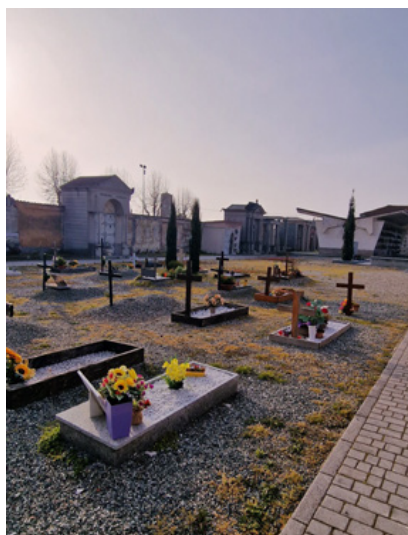
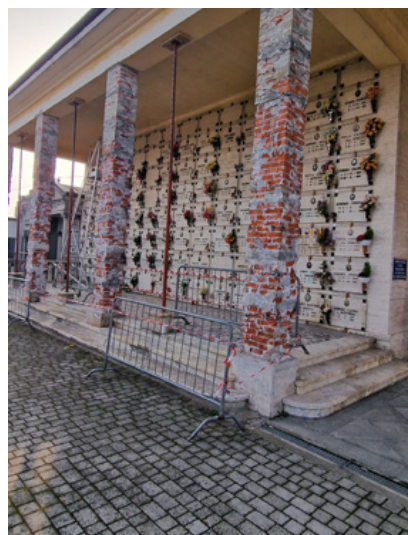
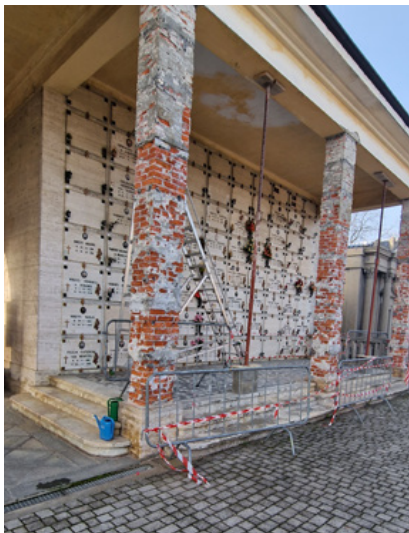
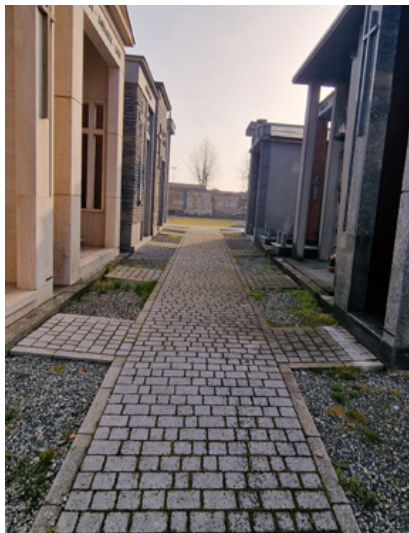
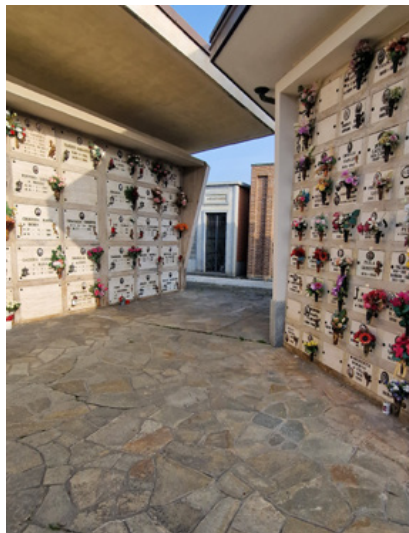
#### Documentazione fotografia

*Il Cimitero risulta per lo più accessibile, presenti solo alcune criticità. I due colombari alla sinistra ed alla destra dell'ingresso principale non sono dotati di rampe di raccordo, possibile per entrambi installare una rampa metallica amovibile completa di tutti i requisiti indicati dal DM 236/89. In corrispondenza dell'ampliamento del cimitero sono in costruzione alcune cappelle private, importante prevedere che possano essere raggiunte con pavimentazione accessibile. I percorsi secondari nel campo d'inumazione sono realizzati in ghiaia, finitura non accessibile da parte di carrozzina, se per esigenze di scavo nell'esecuzione delle tumulazioni non si potessero pavimentare come i percorsi esistenti, la realizzazione di camminamenti in calcestruzzo con adeguata rullatura e costipazione della stratigrafia del pacchetto e strato superficiale con pezzatura fine 1/3 mm permette di ottenere percorsi pienamente accessibili, senza alterare la permeabilità del suolo e permettendo opere di scavo eventualmente necessarie per procedere alle sepolture.*
