Comune di
Genola
Provincia di Cuneo

PEBA

Piano
Eliminazione
Barriere
Architettoniche

Schede spazi pubblici e percorsi

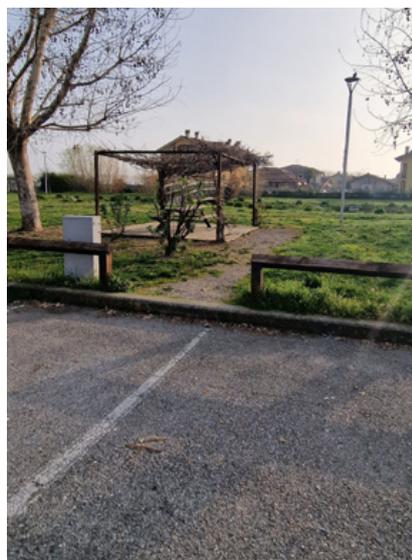
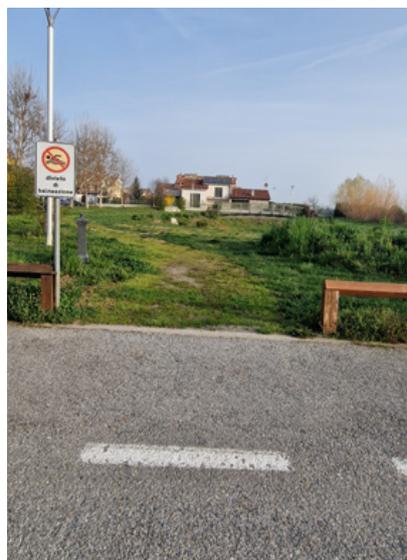
L'ingresso da Via Cesare Pavese risulta accessibile, opportuno rendere accessibile anche l'accesso da Via Luigi Pirandello, eliminando un tratto di cordolo per una larghezza almeno pari a 150 cm e rimuovendo uno stallo auto.

Ambito	Criticità rilevata	Possibile intervento risolutivo	Rif. normativi	Stima Costo
Parcheggi	Assenza stallo riservato	Realizzazione stallo riservato	D.P.R. n. 495/1992 e s.m.i.	400,0 €
Accessi & percorsi	Camminamenti prevalentemente a prato o ghiaia non accessibili	Realizzazione camminamento in calcestre sezione minima pari a 150 cm comprese aree di sosta ed aree di accostamento in corrispondenza della fontanella e degli elementi di arredo compreso eliminazione tratto di cordolo in corrispondenza dell'accesso da Via Pirandello e rimozione stallo auto	DPR 503/96 art. 9 DM 236/89 art. 4.1.4-8.1.4	12.600,0 €
Arredi e attrezzature	Arredo urbano implementabile	Fornitura e posa di n. 5 nuove panchine complete di schienale e braccioli complete di area laterale libera pavimentata per stazionamento carrozzina (150x150 cm) collegate ai percorsi	--	3.800,0 €

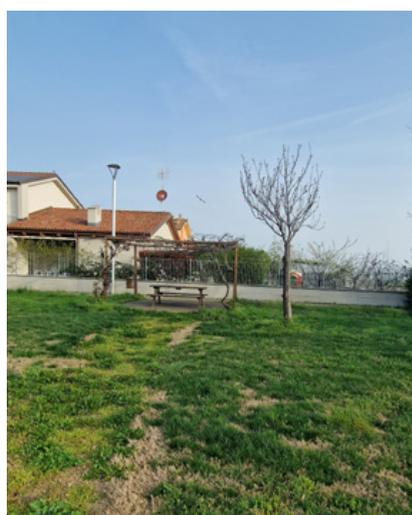
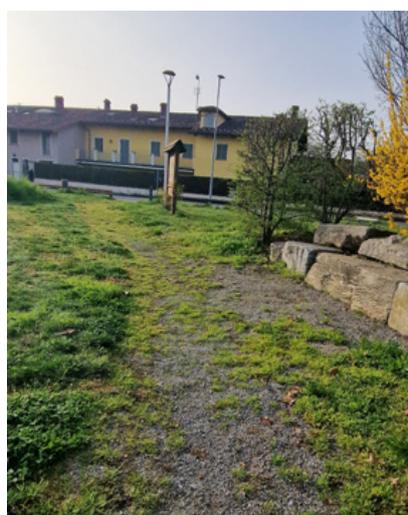
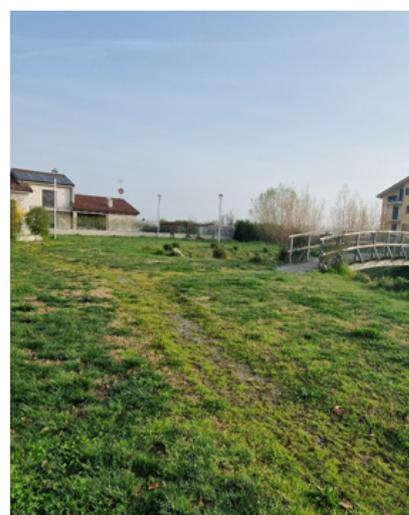
L'area risulta a prato con i percorsi non precisamente definiti, comunque in ghiaia non accessibili da parte di carrozzina. Possibile realizzare dei percorsi in calcestruzzo con adeguata rullatura e costipazione della stratigrafia del pacchetto e strato superficiale con pezzatura fine 1/3 mm al fine di consentire anche ad utente su sedia a ruote l'accesso all'area e la piena partecipazione sociale.

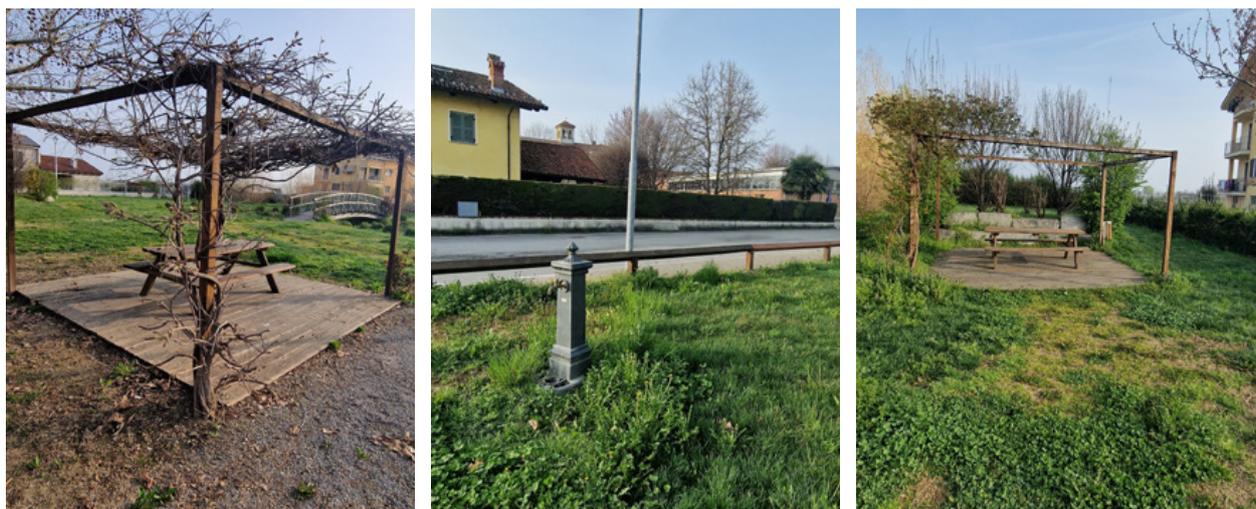
Presenti tavoli da picnic con pergolati e fontanella. Necessario che gli elementi di arredo siano raggiungibili attraverso percorsi accessibili, comprese aree di manovra e stazionamento della carrozzina al fine di garantire a tutti la piena partecipazione sociale. Possibile posizionare panchine per implementare la vivibilità ed il benessere ambientale del sito.

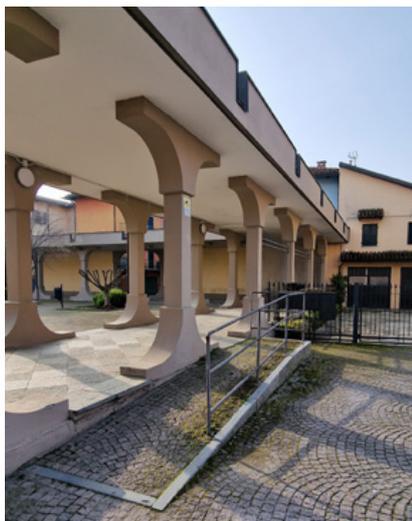
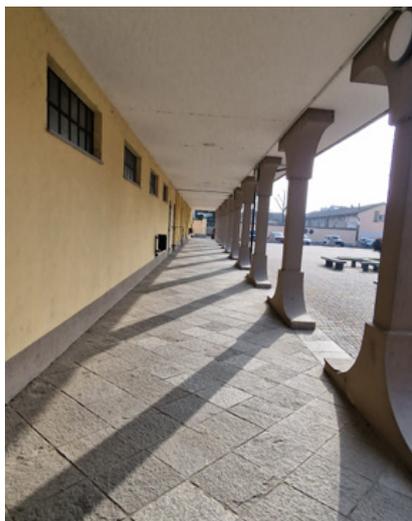
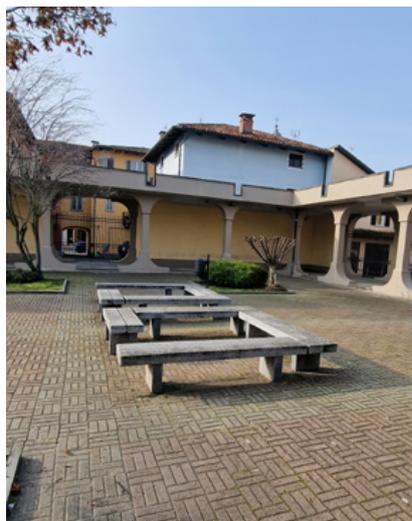
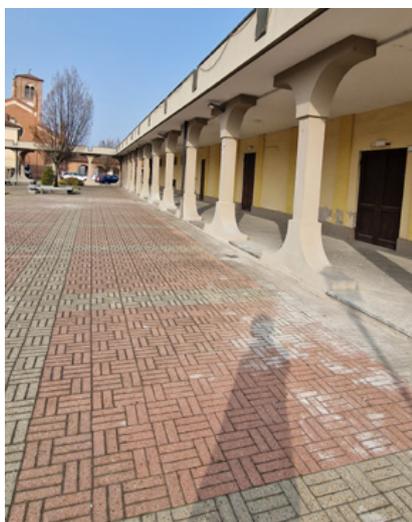
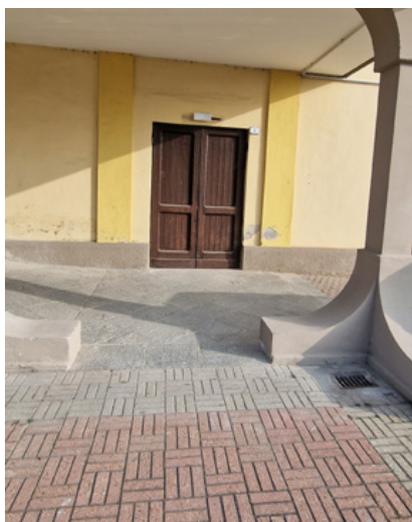
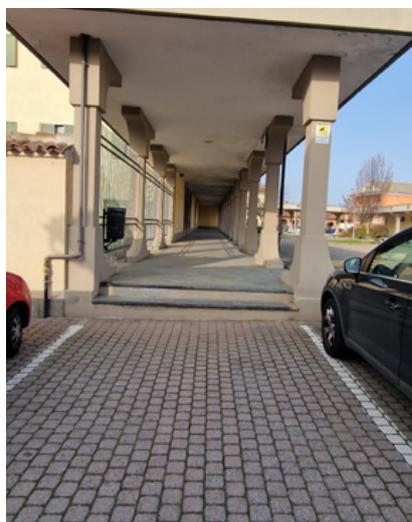
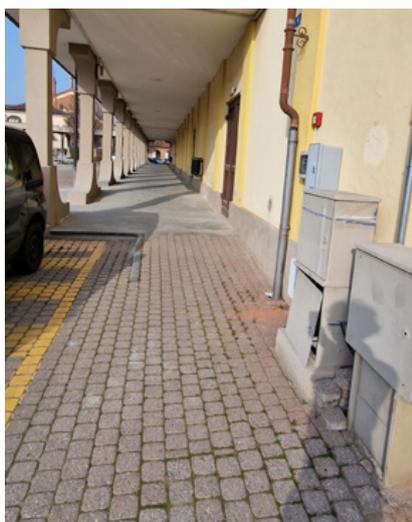
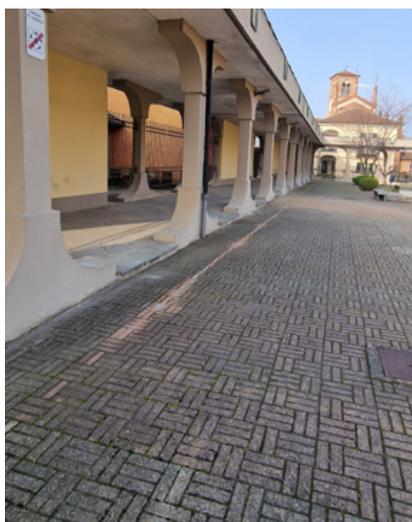
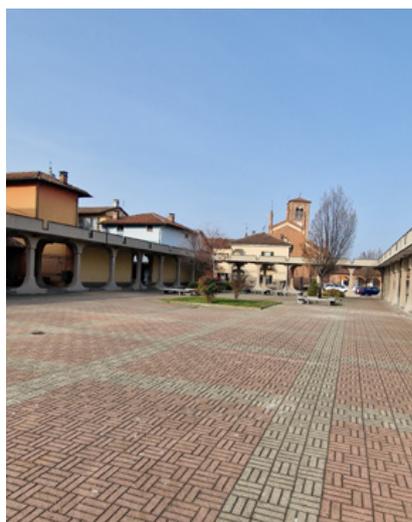
La Piazza risulta nel complesso accessibile, la rampa che consente di accedere al livello del porticato dal parcheggio di Via Marconi non è dotata di corrimano distinto dal parapetto da posizionarsi ad altezza 90 cm. Il porticato al perimetro sud non presenta neanche un raccordo per l'intera lunghezza con il livello centrale della Piazza. La tipologia di sedute senza schienale non assicura un elevato livello di comfort specie in persone anziane, opportuno posizionare qualche panchina con schienale e braccioli in aderenza complete di area laterale libera per consentire l'accostamento di una carrozzina.

Ambito	Criticità rilevata	Possibile intervento risolutivo	Rif. normativi	Stima Costo
Accessi & percorsi	Rampa di accesso da parcheggio di Via Marconi priva di corrimano ad altezza 90 cm	Inserimento di corrimano almeno su un lato	DM 236/89 8.1.11	220,0 €
Accessi & percorsi	Portico lato sud privo di raccordi con il livello della Piazza	Installazione di rampa in alluminio bugnato	DM 236/89 8.2.1	250,0 €

Principali criticità rilevate				
Ambito	Criticità rilevata	Possibile intervento risolutivo	Rif. normativi	Stima Costo
Arredi e attrezzature	Arredo urbano implementabile	Fornitura e posa di n. 5 nuove panchine complete di schienale e braccioli complete di area laterale libera pavimentata per stazionamento carrozzina (150x150 cm) collegate ai percorsi	--	3.800,0 €
Stima totale costo interventi: 4.270,0 €				
<p>L'importo degli interventi è stato definito con le voci di prezzo unitarie relative al Prezzario regionale Piemonte Anno 2024.</p> <p>NB: la presente stima si intende indicativa. Per una maggior precisione di spesa si dovrà approfondire il livello progettuale</p>

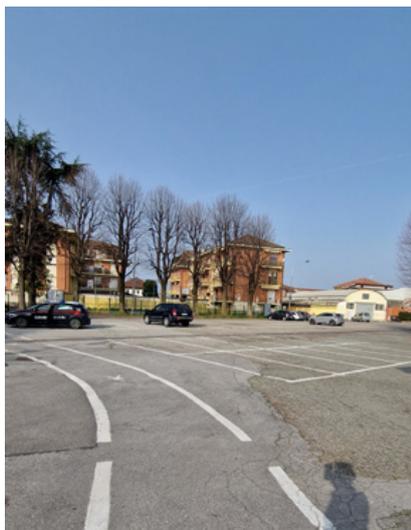
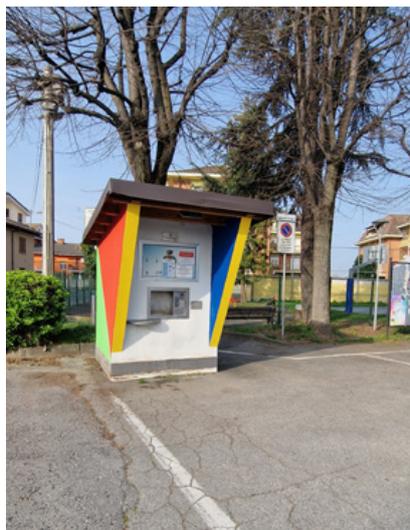
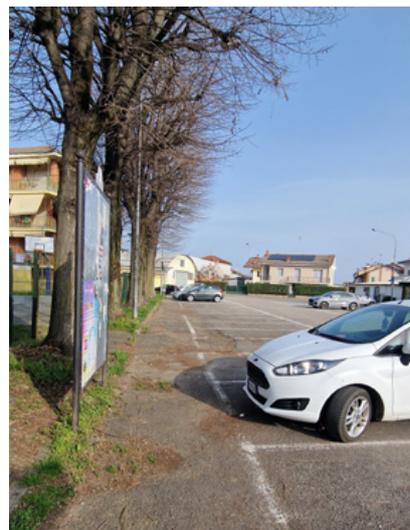
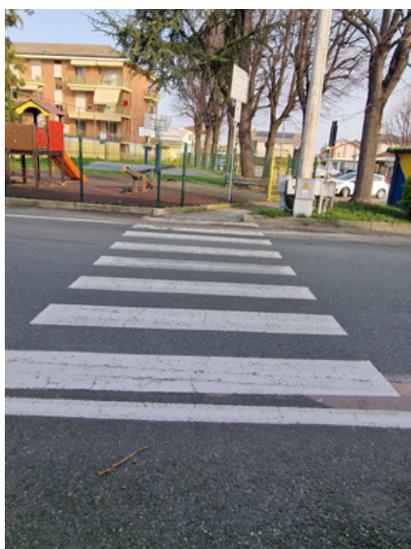
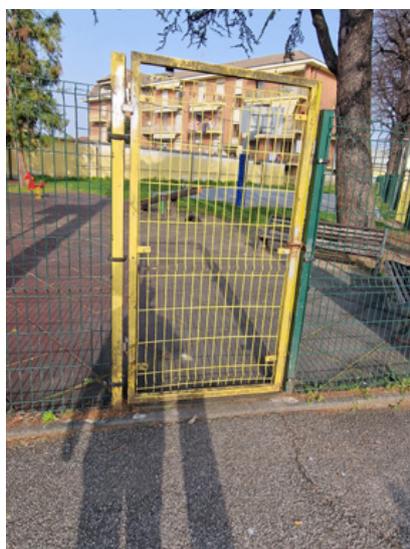
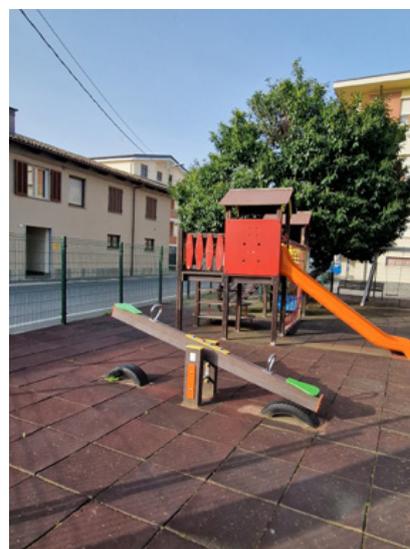
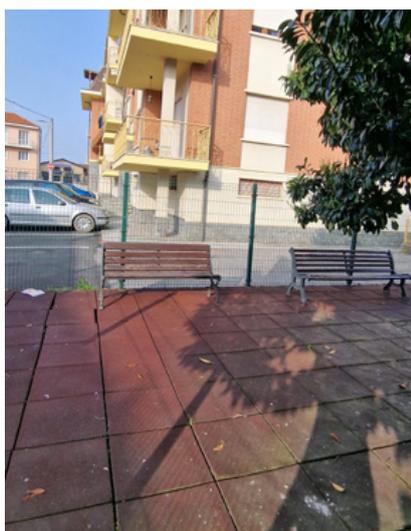
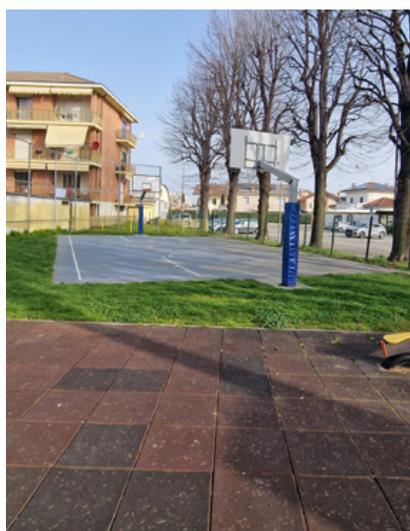
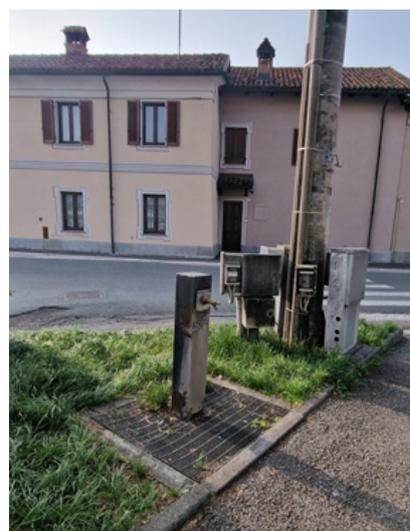
Gli unici percorsi pedonali definiti sono quelli sul lato sud lungo Via Castello ed il percorso lungo la Piazza sul lato ovest, quest'ultimo può risultare precluso per via delle auto in sosta, opportuno posizionare fermaruota per impedire la riduzione della luce di passaggio utile, da rinnovare il manto d'usura ammalorato. Il percorso al perimetro sud non presenta riferimenti per persone non vedenti, in vista di futuri progetti di riqualificazione del sito si potrà privilegiare un ridisegno degli spazi che garantisca l'accessibilità all'utenza ampliata. Accessibile l'area giochi, seppur priva di attrezzature ludiche inclusive, da collegare con percorso accessibile l'area giochi al campo da basket.

Ambito	Criticità rilevata	Possibile intervento risolutivo	Rif. normativi	Stima Costo
Accessi & percorsi	Auto in sosta riducono la sezione di passaggio utile percorso pedonale lato ovest	Inserimento di fermaruota in corrispondenza degli stalli auto	DPR 503/96 art. 9 DM 236/89 art. 4.1.4-8.1.4	1.700,0 €

Principali criticità rilevate				
Ambito	Criticità rilevata	Possibile intervento risolutivo	Rif. normativi	Stima Costo
Accessi & percorsi	Campo da basket non collegato all'area giochi	Realizzazione di collegamento in battuto di cemento	DPR 503/96 art. 9 DM 236/89 art. 4.1.4-8.1.4	300,0 €
Stima totale costo interventi: 2.000,0 €				
L'importo degli interventi è stato definito con le voci di prezzo unitarie relative al Prezzario regionale Piemonte Anno 2024.				
NB: la presente stima si intende indicativa. Per una maggior precisione di spesa si dovrà approfondire il livello progettuale

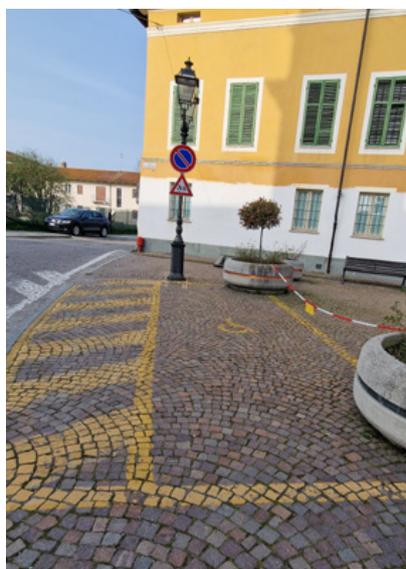
Assente segnaletica verticale.

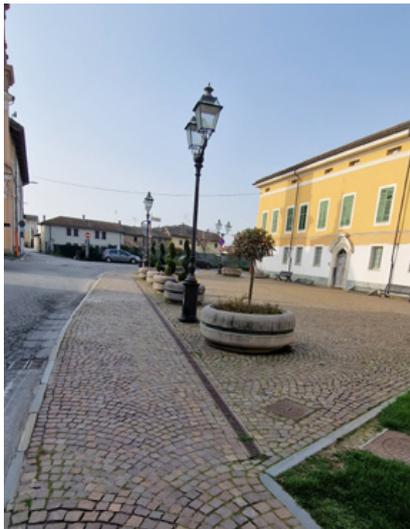
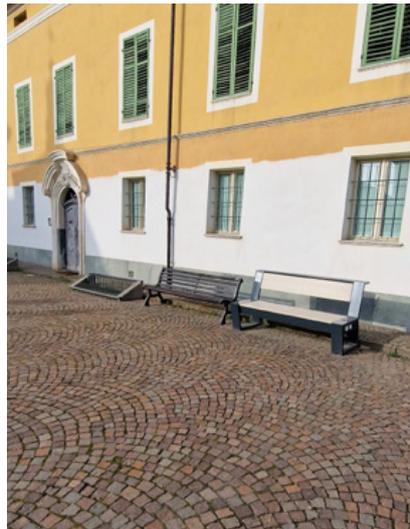
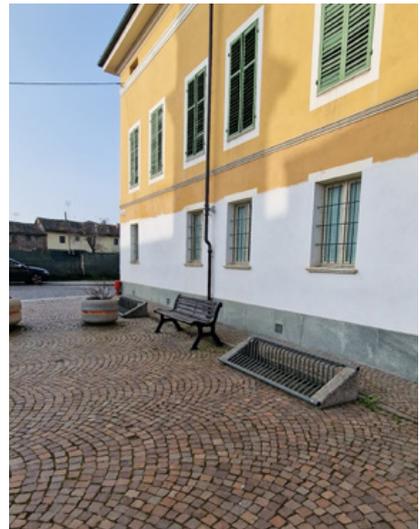
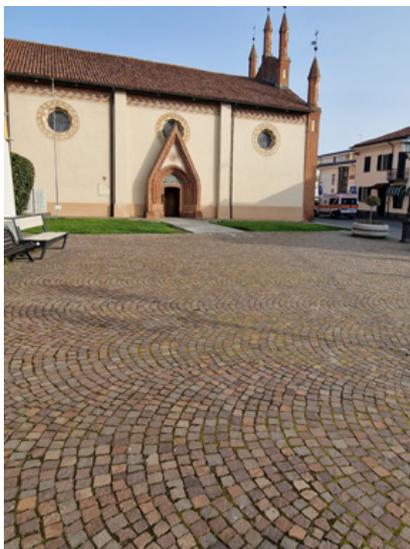
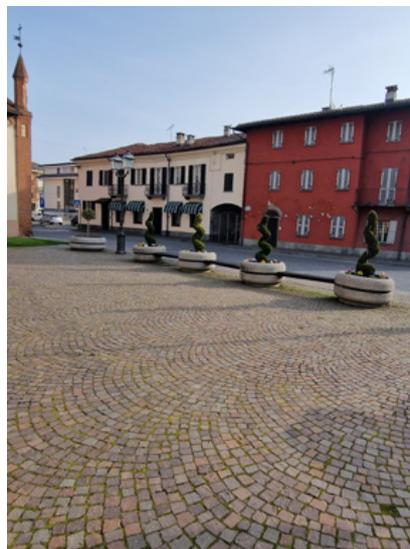
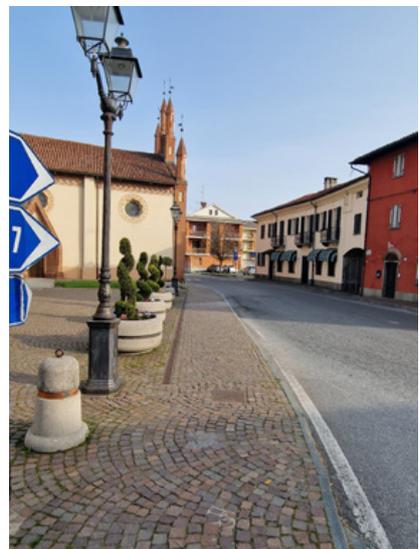
La piazza risulta nel complesso accessibile in riferimento alla disabilità motoria, l'area centrale risulta distinta dai percorsi al perimetro con elementi d'arredo. Assenti riferimenti per persona non vedente.

Ambito	Criticità rilevata	Possibile intervento risolutivo	Rif. normativi	Stima Costo
Parcheggi	Assenza segnaletica verticale stallo riservato	Adeguamento stallo riservato	D.P.R. n. 495/1992 e s.m.i.	300,0 €

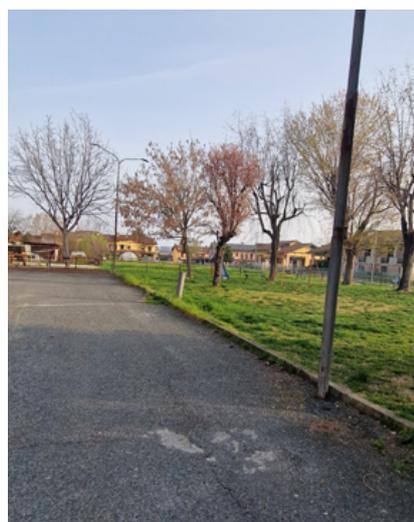
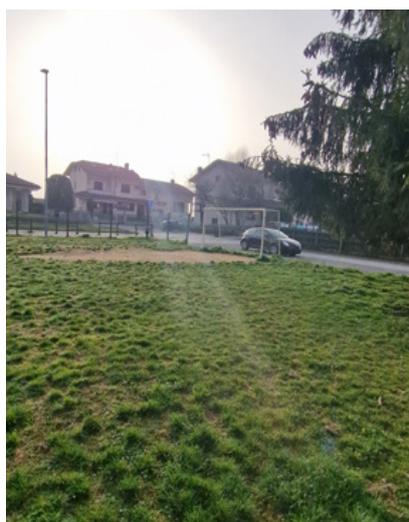
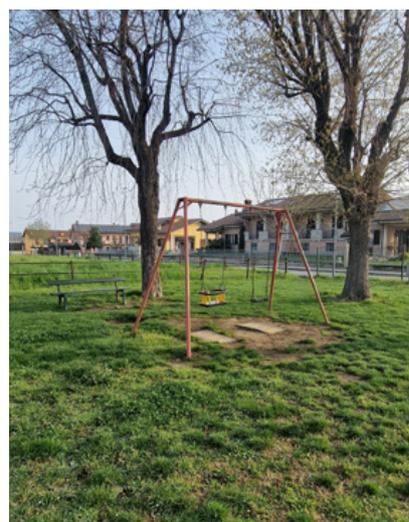
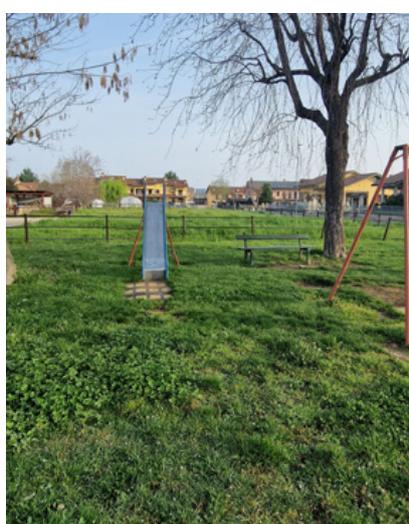
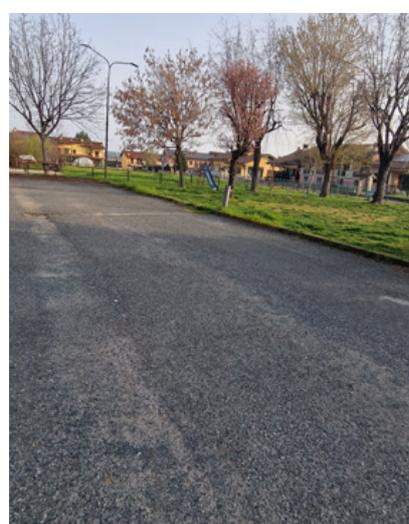
L'area verde non risulta raccordata al livello della Piazza, necessario eliminare il cordolo perimetrale per un tratto di almeno 150 cm e raccordare le differenti quote. L'intera area risulta a prato, non accessibile da persona su carrozzina, possibile realizzare dei percorsi in calcestruzzo con adeguata rullatura e costipazione della stratigrafia del pacchetto e strato superficiale con pezzatura fine 1/3 mm al fine di consentire anche ad utente su sedia a ruote l'accesso all'area e la piena partecipazione sociale. Presenti panchine ed attrezzature ludiche, nessuna di queste della tipologia inclusiva accessibili anche a bambini fragili. Possibile realizzare un'area giochi inclusiva, realizzata in piano con finitura in gomma colata o mattonelle antitrauma, collegata ai percorsi pedonali ed attrezzata con attrezzi ludici inclusivi.

Ambito	Criticità rilevata	Possibile intervento risolutivo	Rif. normativi	Stima Costo
Parcheggi	Assenza stallo riservato	Realizzazione stallo riservato	D.P.R. n. 495/1992 e s.m.i.	400,0 €
Accessi & percorsi	Area verde a prato non accessibile	Realizzazione camminamento in calcestruzzo sezione minima pari a 150 cm comprese aree di sosta ed aree di accostamento in corrispondenza della fontanella e degli elementi di arredo compreso eliminazione tratto di cordolo perimetrale	DPR 503/96 art. 9 DM 236/89 art. 4.1.4-8.1.4	2.200,0 €
Arredi e attrezzature	Attrezzatura ludica implementabile con giochi accessibili anche a bambini con fragilità	Ipotesi installazione di 3 nuovi giochi accessibili completi di pavimentazione in gomma colata collegata ai percorsi	--	18.000,0 €

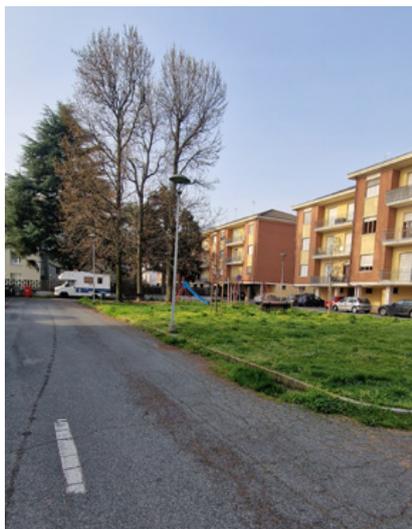
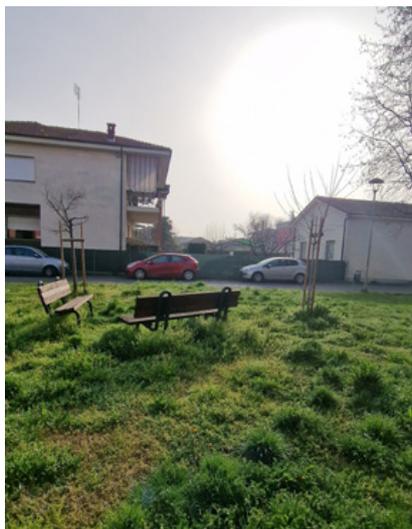
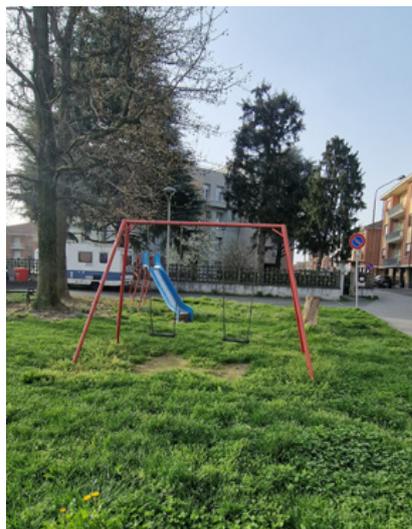
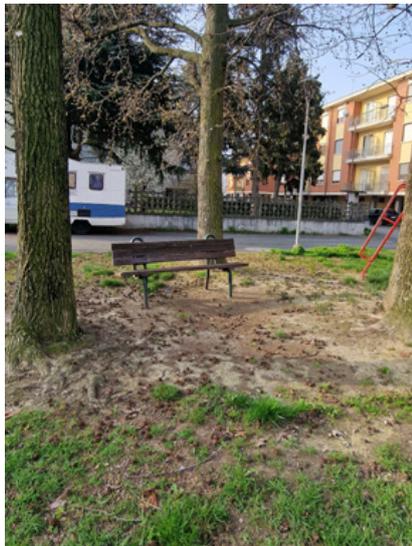
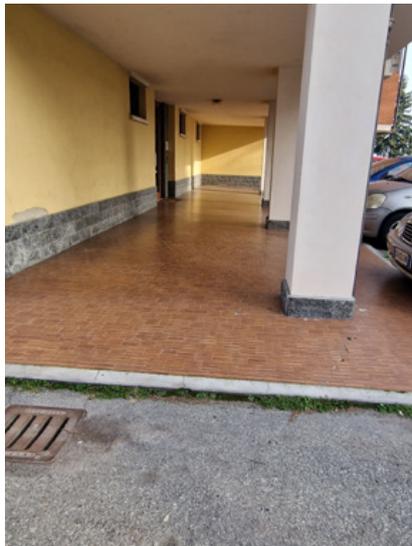
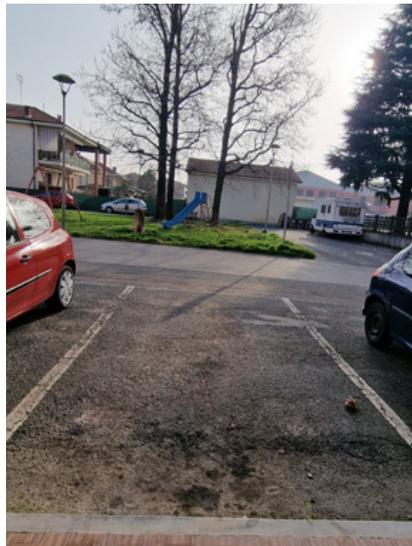
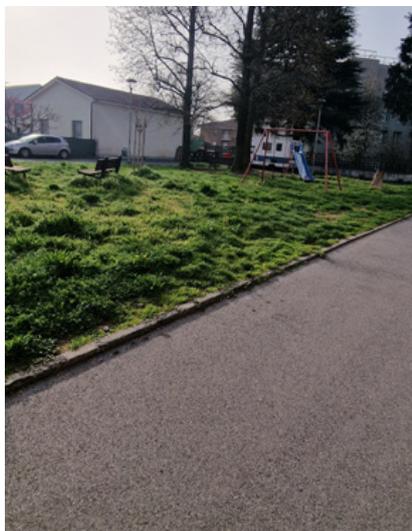
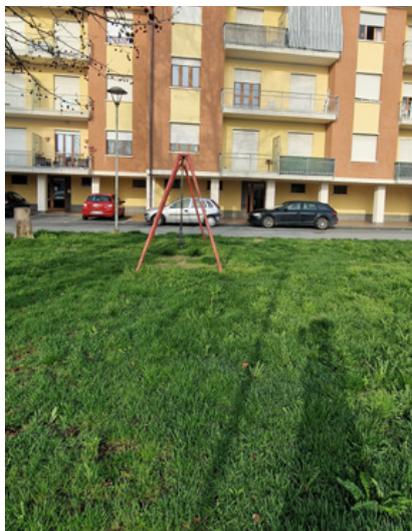
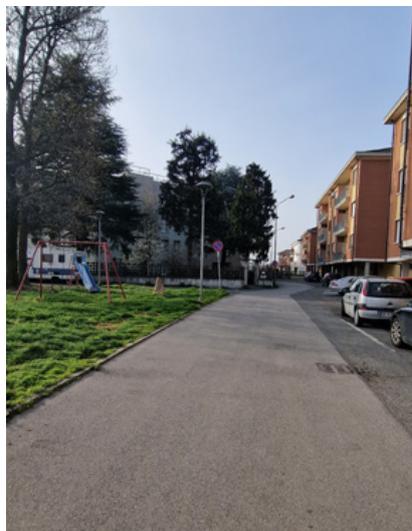
Assente attraversamento pedonale che consenta di raggiungere l'isola centrale opportuno realizzare un attraversamento pedonale rialzato che raccordi il livello dei portici sul lato ovest con l'area attrezzata centrale, consentendone l'accesso in sicurezza ed eliminando i salti di quota. Sarà necessario eliminare almeno uno stallo auto per realizzarlo. Da raccordare anche l'accesso ai portici provenendo da Via De Gasperi. L'intera area centrale risulta a prato, non accessibile da persona su carrozzina, possibile realizzare dei percorsi in calcestruzzo con adeguata rullatura e costipazione della stratigrafia del pacchetto e strato superficiale con pezzatura fine 1/3 mm al fine di consentire anche ad utente su sedia a ruote l'accesso all'area e la piena partecipazione sociale. Presenti panchine ed attrezzature ludiche, nessuna di queste della tipologia inclusiva accessibili anche a bambini fragili. Possibile realizzare un'area giochi

inclusiva, realizzata in piano con finitura in gomma colata o mattonelle antitrauma, collegata ai percorsi pedonali ed attrezzata con attrezzi ludici inclusivi. Il posizionamento di una fontanella contribuirebbe ad innalzare il livello di vivibilità dell'area, da verificarne la fattibilità.

Principali criticità rilevate				
Ambito	Criticità rilevata	Possibile intervento risolutivo	Rif. normativi	Stima Costo
Parcheggi	Assenza stallo riservato	Realizzazione stallo riservato	D.P.R. n. 495/1992 e s.m.i.	400,0 €
Accessi & percorsi	Assenza attraversamento pedonale di accesso ad area verde centrale	Realizzazione attraversamento pedonale rialzato completo di segnalazione pedotattile per non vedenti lato Via De Gasperi	DM 236/89 artt. 4.2.1-8.2.1 DPR 503/96 artt. 4e5	6.000,0 €
Accessi & percorsi	Accesso ai portici lato ovest provenendo da Via De Gasperi privo di raccordo	Realizzazione di raccordo tramite riporto di manto bituminoso	DM 236/89 8.2.1	200,0 €
Accessi & percorsi	Area verde a prato non accessibile	Realizzazione camminamento in calcestruzzo sezione minima pari a 150 cm comprese aree di sosta ed aree di accostamento in corrispondenza degli elementi di arredo	DPR 503/96 art. 9 DM 236/89 art. 4.1.4-8.1.4	5.000,0 €

Arredi e attrezzature	Attrezzatura ludica implementabile con giochi accessibili anche a bambini con fragilità	Ipotesi installazione di 3 nuovi giochi accessibili completi di pavimentazione in gomma colata collegata ai percorsi	--	18.000,0 €
Arredi e attrezzature	Assenza fontanella	Fornitura, posa ed allaccio di nuova fontanella	--	2.000,0 €
Stima totale costo interventi: 31.600,0 €				
L'importo degli interventi è stato definito con le voci di prezzo unitarie relative al Prezzario regionale Piemonte Anno 2024.				
NB: la presente stima si intende indicativa. Per una maggior precisione di spesa si dovrà approfondire il livello progettuale

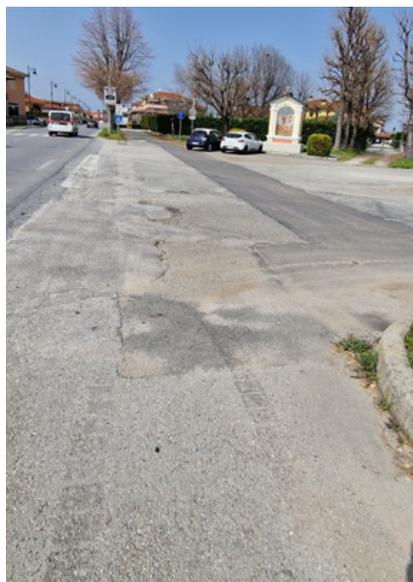
02

Tipologia criticità: Assenza segnalazione attraversamento pedonale per non vedenti (ambo i lati) compreso posa pista pedotattile lungo l'attraversamento (attraversamento pedonale superiore a 8 metri)

Segnalazione di attraversamento pedonale mediante collocazione di adeguata segnaletica tattilo plantare in mattonelle in gres, compreso posa pista pedotattile lungo l'attraversamento (attraversamento pedonale superiore a 8 metri).

Compresa realizzazione zebratura attraversamento pedonale.

Stima costo intervento possibile risolutivo: **5.300,0 €**

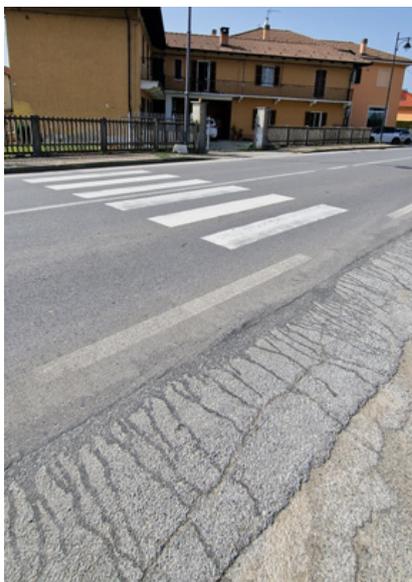
03

Tipologia criticità: Presenza di gradino attraversamento pedonale ed assenza segnalazione attraversamento pedonale per non vedenti. (gradino su un lato e segnalazione tattilo-plantare entrambi lati)

Eliminazione del dislivello tramite raccordo dei percorsi pedonali realizzando due rampe di pendenza preferibilmente non superiore al 5% con integrazione di segnalazione di attraversamento pedonale attraverso collocazione di adeguata segnaletica tattilo plantare in gres porcellanato da esterno.
Intervento da realizzarsi in continuità con al Scheda Intervento 02.

Stima costo intervento possibile risolutivo: **3.600,0 €**

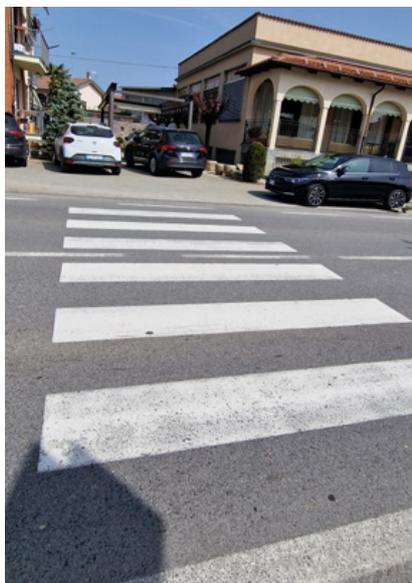
05

Tipologia criticità: Assenza segnalazione attraversamento pedonale per non vedenti (ambo i lati)

Segnalazione di attraversamento pedonale mediante collocazione di adeguata segnaletica tattilo plantare in gres porcellanato da esterno.

Stima costo intervento possibile risolutivo: **2.000,0 €**

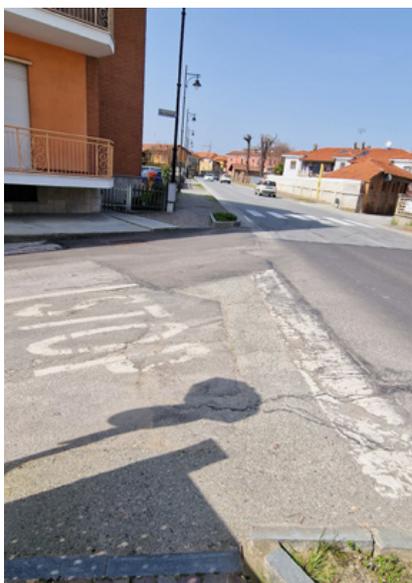
07

Tipologia criticità: Assenza attraversamento pedonale

Realizzazione di nuove zebrature al fine di segnalare attraversamento pedonale con integrazione di adeguata segnaletica tattilo plantare in mattonelle in gres porcellanato da esterno.

Compresa realizzazione segnaletica orizzontale attraversamento pedonale.
